## **Kirchdorf, Uttigenstrasse 2a Schlösslischeune**

## **Bauhistorische Analyse und Dokumentation**

**Denkmalpflege des Kantons Bern  
15. Mai 2018**

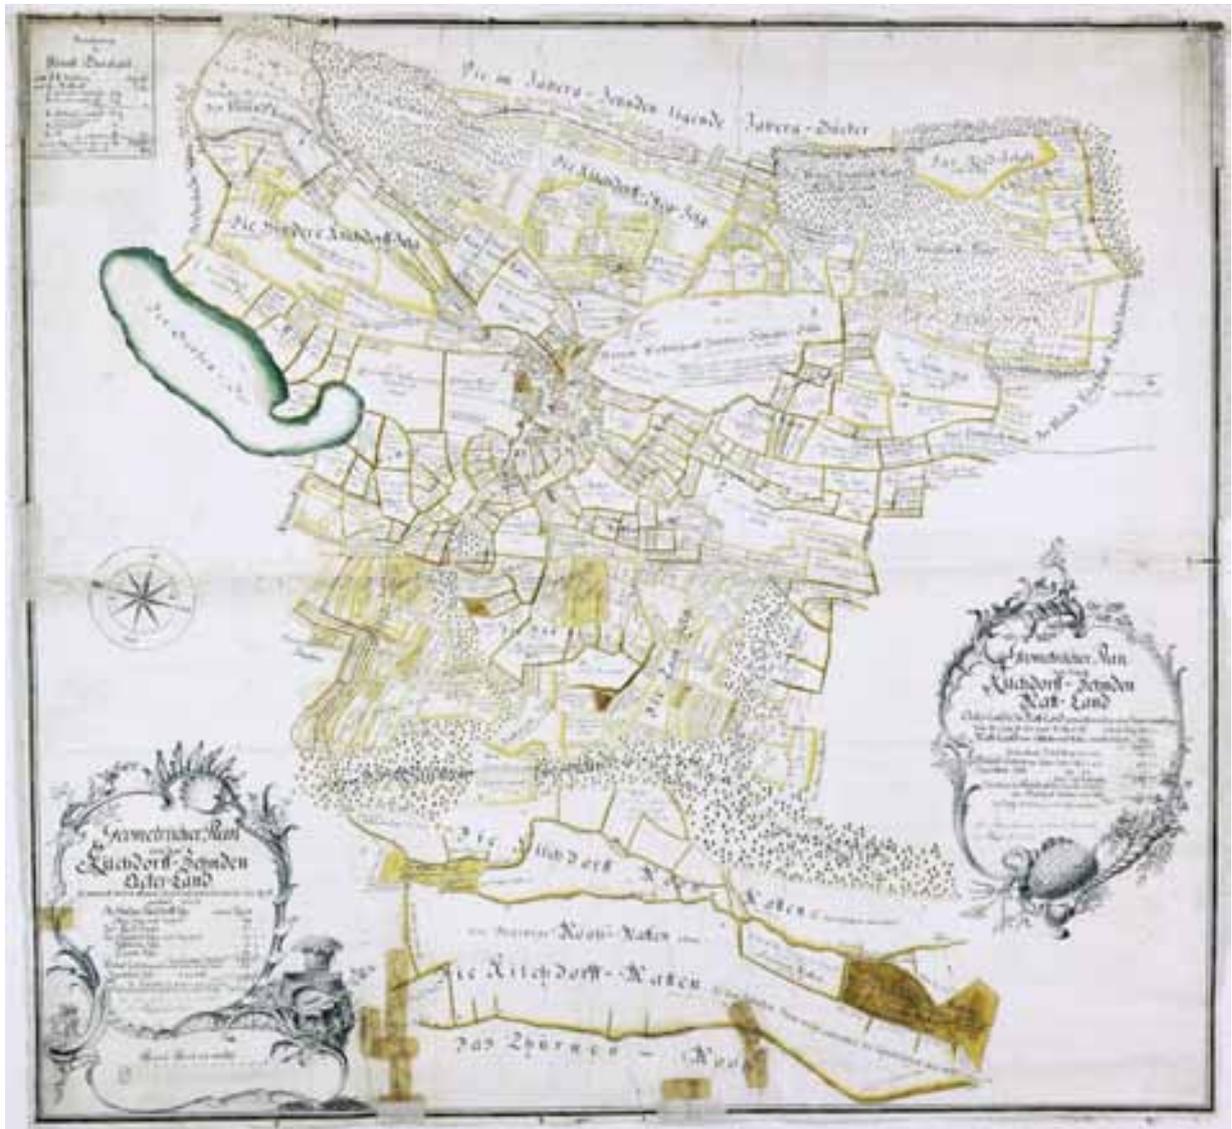
Abb. 3 – Zehntplan von Kirchdorf, 1757. Das ausgedehnte Schössligut, damals noch im Besitz von Vinzenz Stürler, ist in der oberen Hälfte des Plans aufgrund seiner leicht ovalen Form gut zu erkennen.  
(StAB AA IV Seftigen 1)

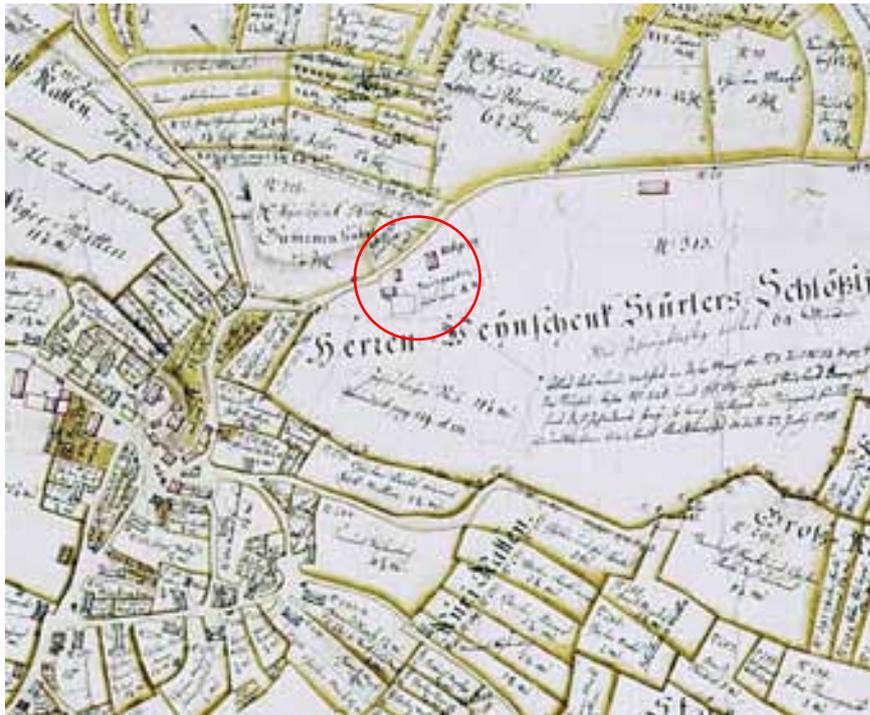
Abb. 4 – Ausschnitt aus dem Zehntplan von Kirchdorf aus dem Jahr 1757. Das Schlössli mit der Scheune und einem weiteren Nebenbau liegt innerhalb des roten Kreises. Die Scheune (rechts) steht in der Falllinie des Hangs und nicht parallel zu dieser wie das heutige Ensemble. Der Strassenverlauf und das eigentliche Schlössli – mitsamt talseitig angebautem Treppenturm – sind sehr präzise wiedergegeben. Die Stellung der Scheune könnte somit korrekt eingezeichnet worden sein.  
(StAB AA IV Seftigen 1)

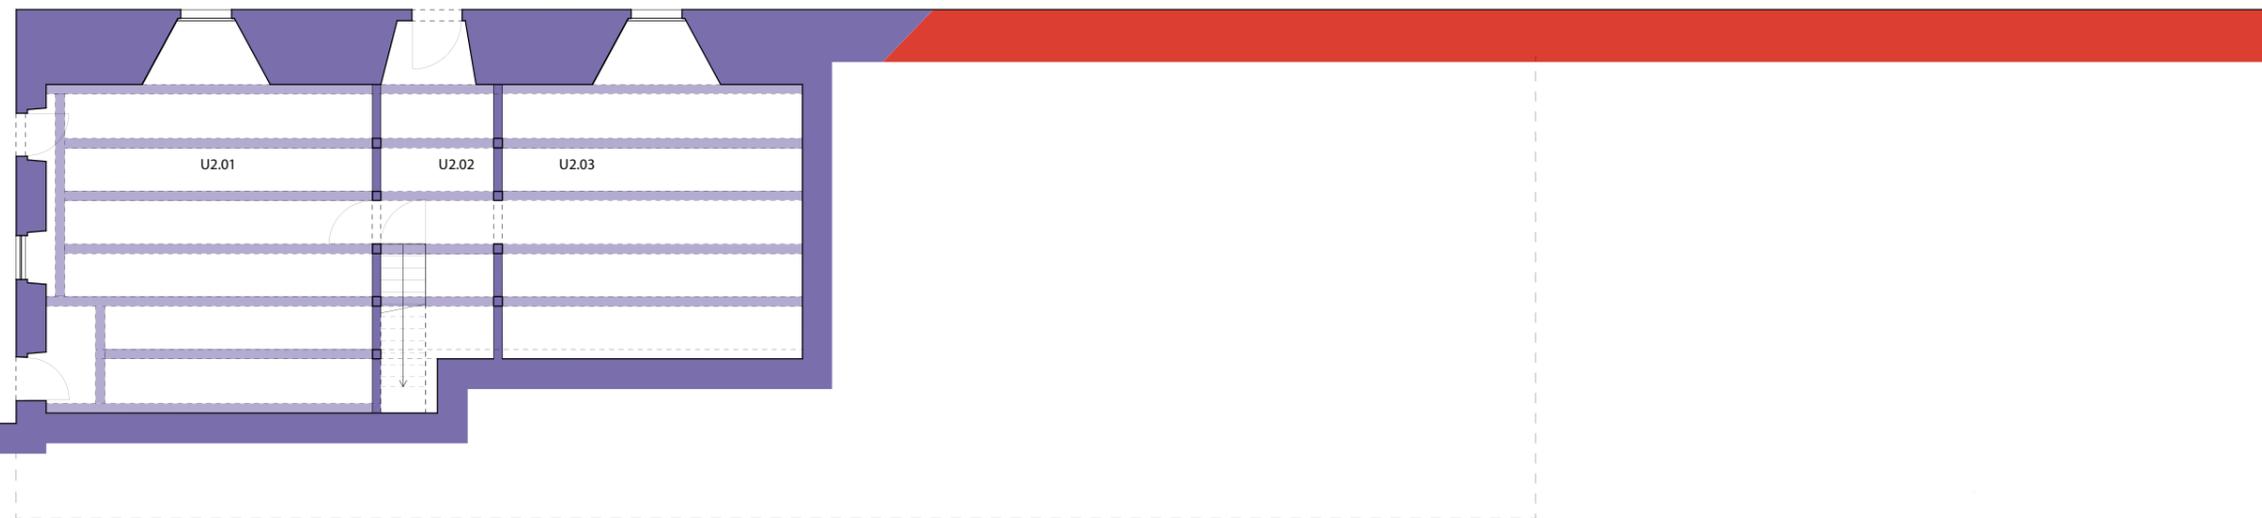
Abb. 6 – Grundriss Untergeschoss 2 1:150  
Plangrundlage: alb Architektengemeinschaft, Bern; 2017/2018  
Umsetzung: KDP/HPW & RB; 2018

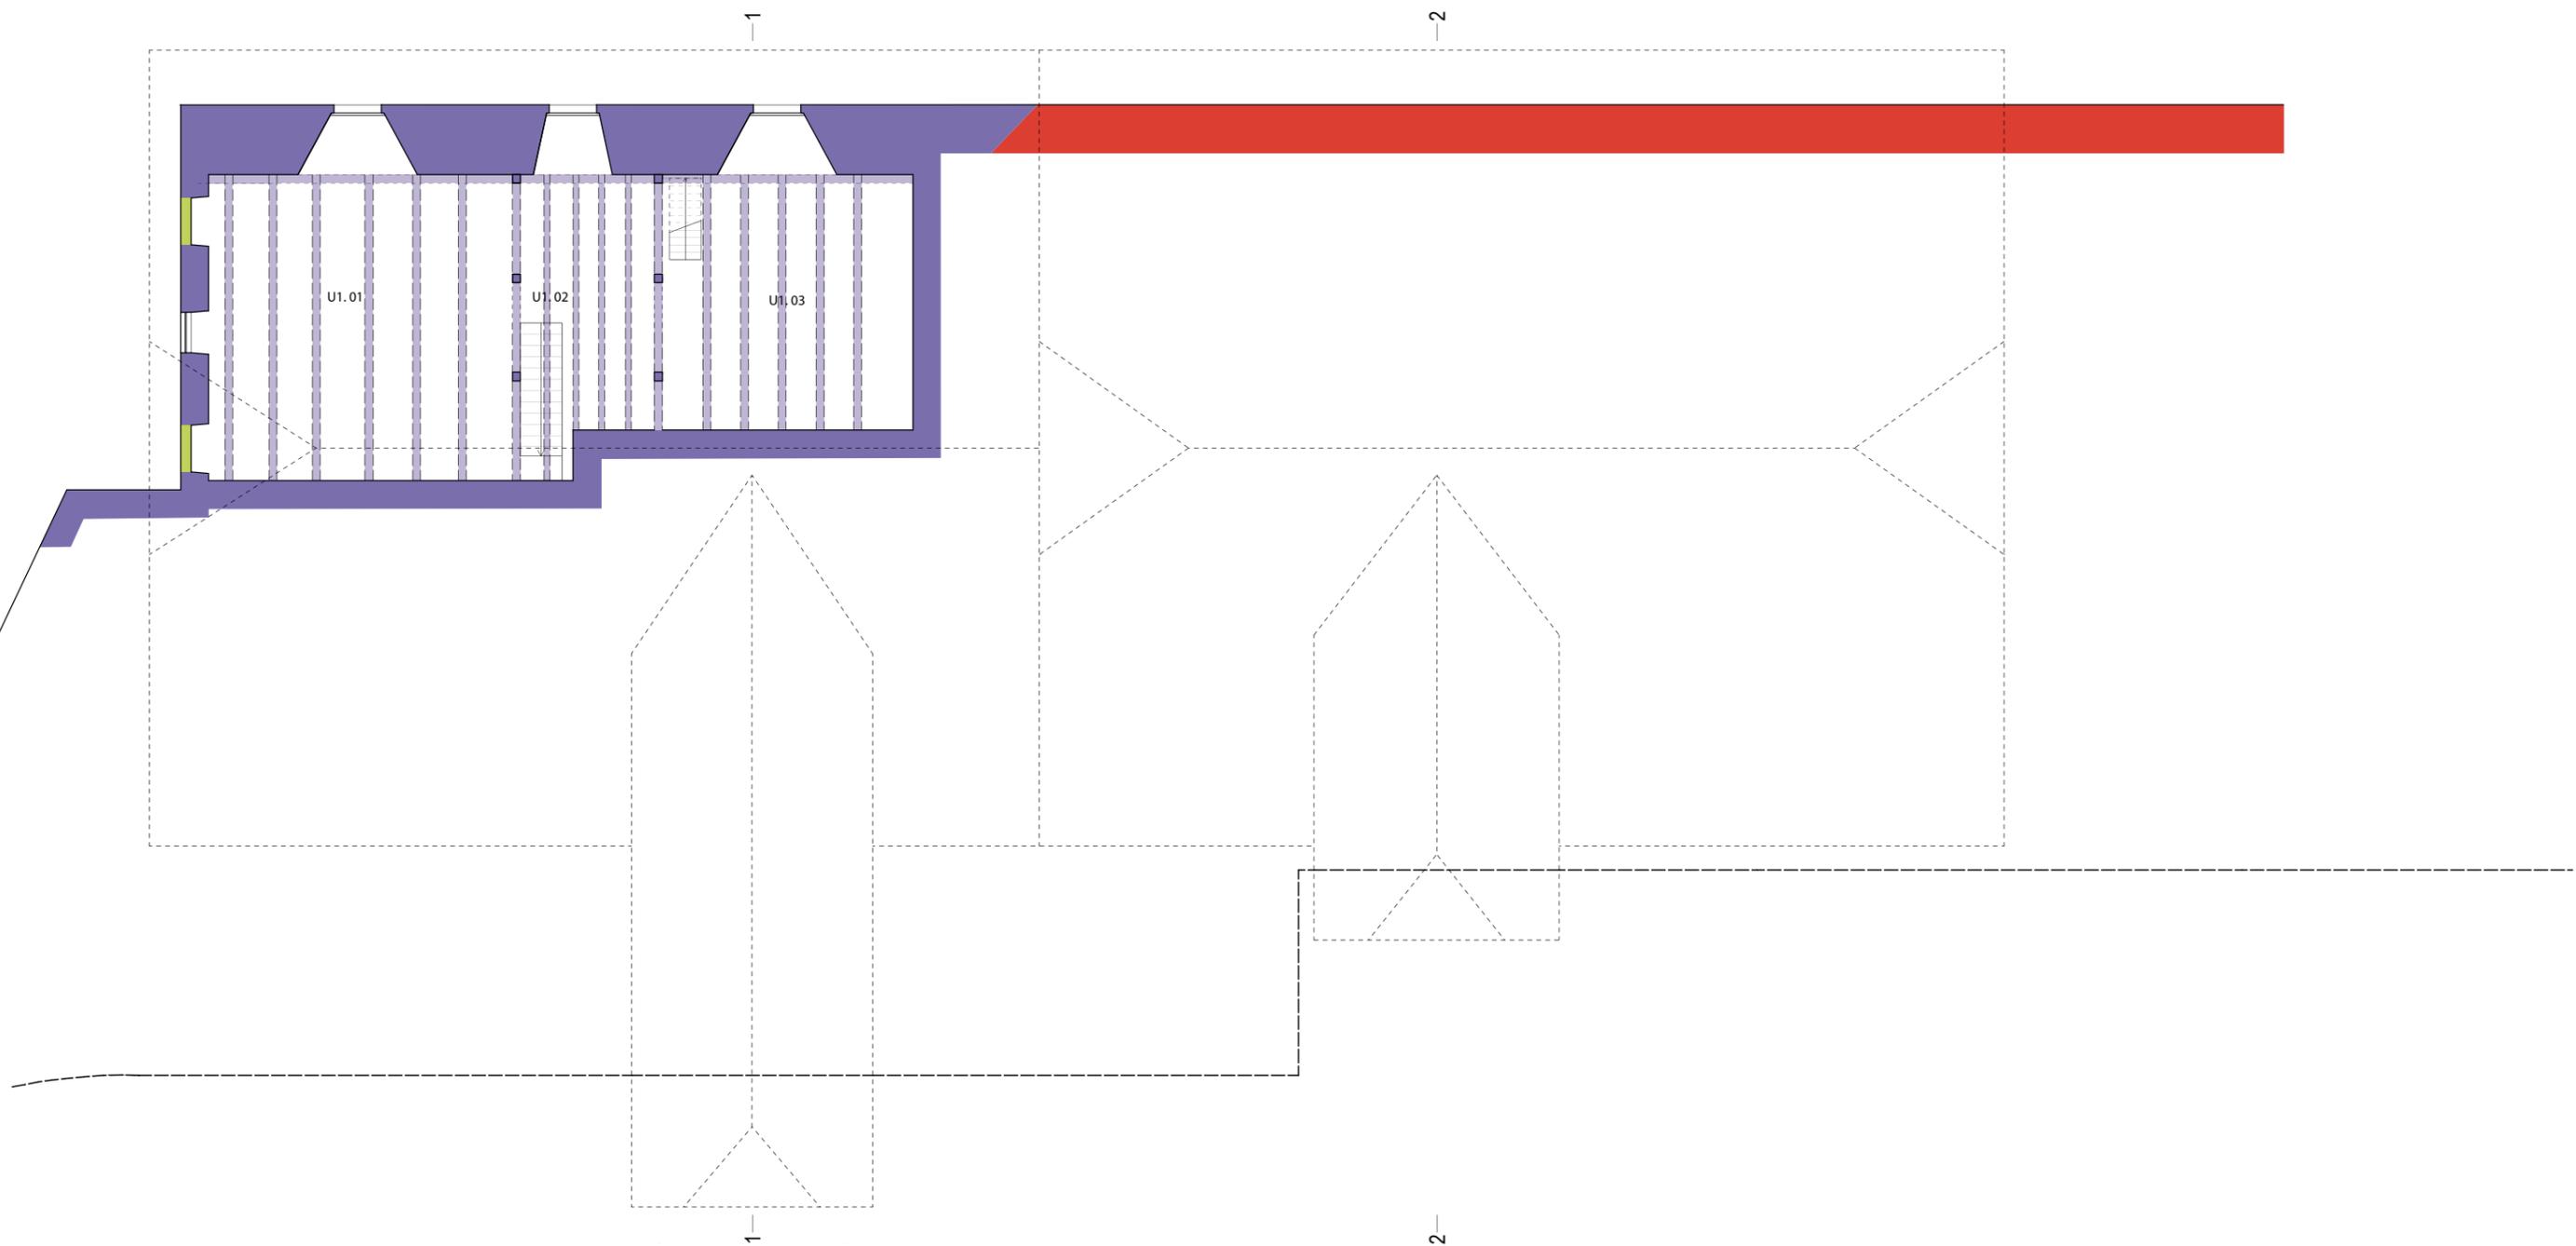
Abb. 7 – Grundriss Untergeschoss 1 1:150  
Plangrundlage: alb Architektengemeinschaft, Bern; 2017/2018  
Umsetzung: KDP/HPW & RB; 2018

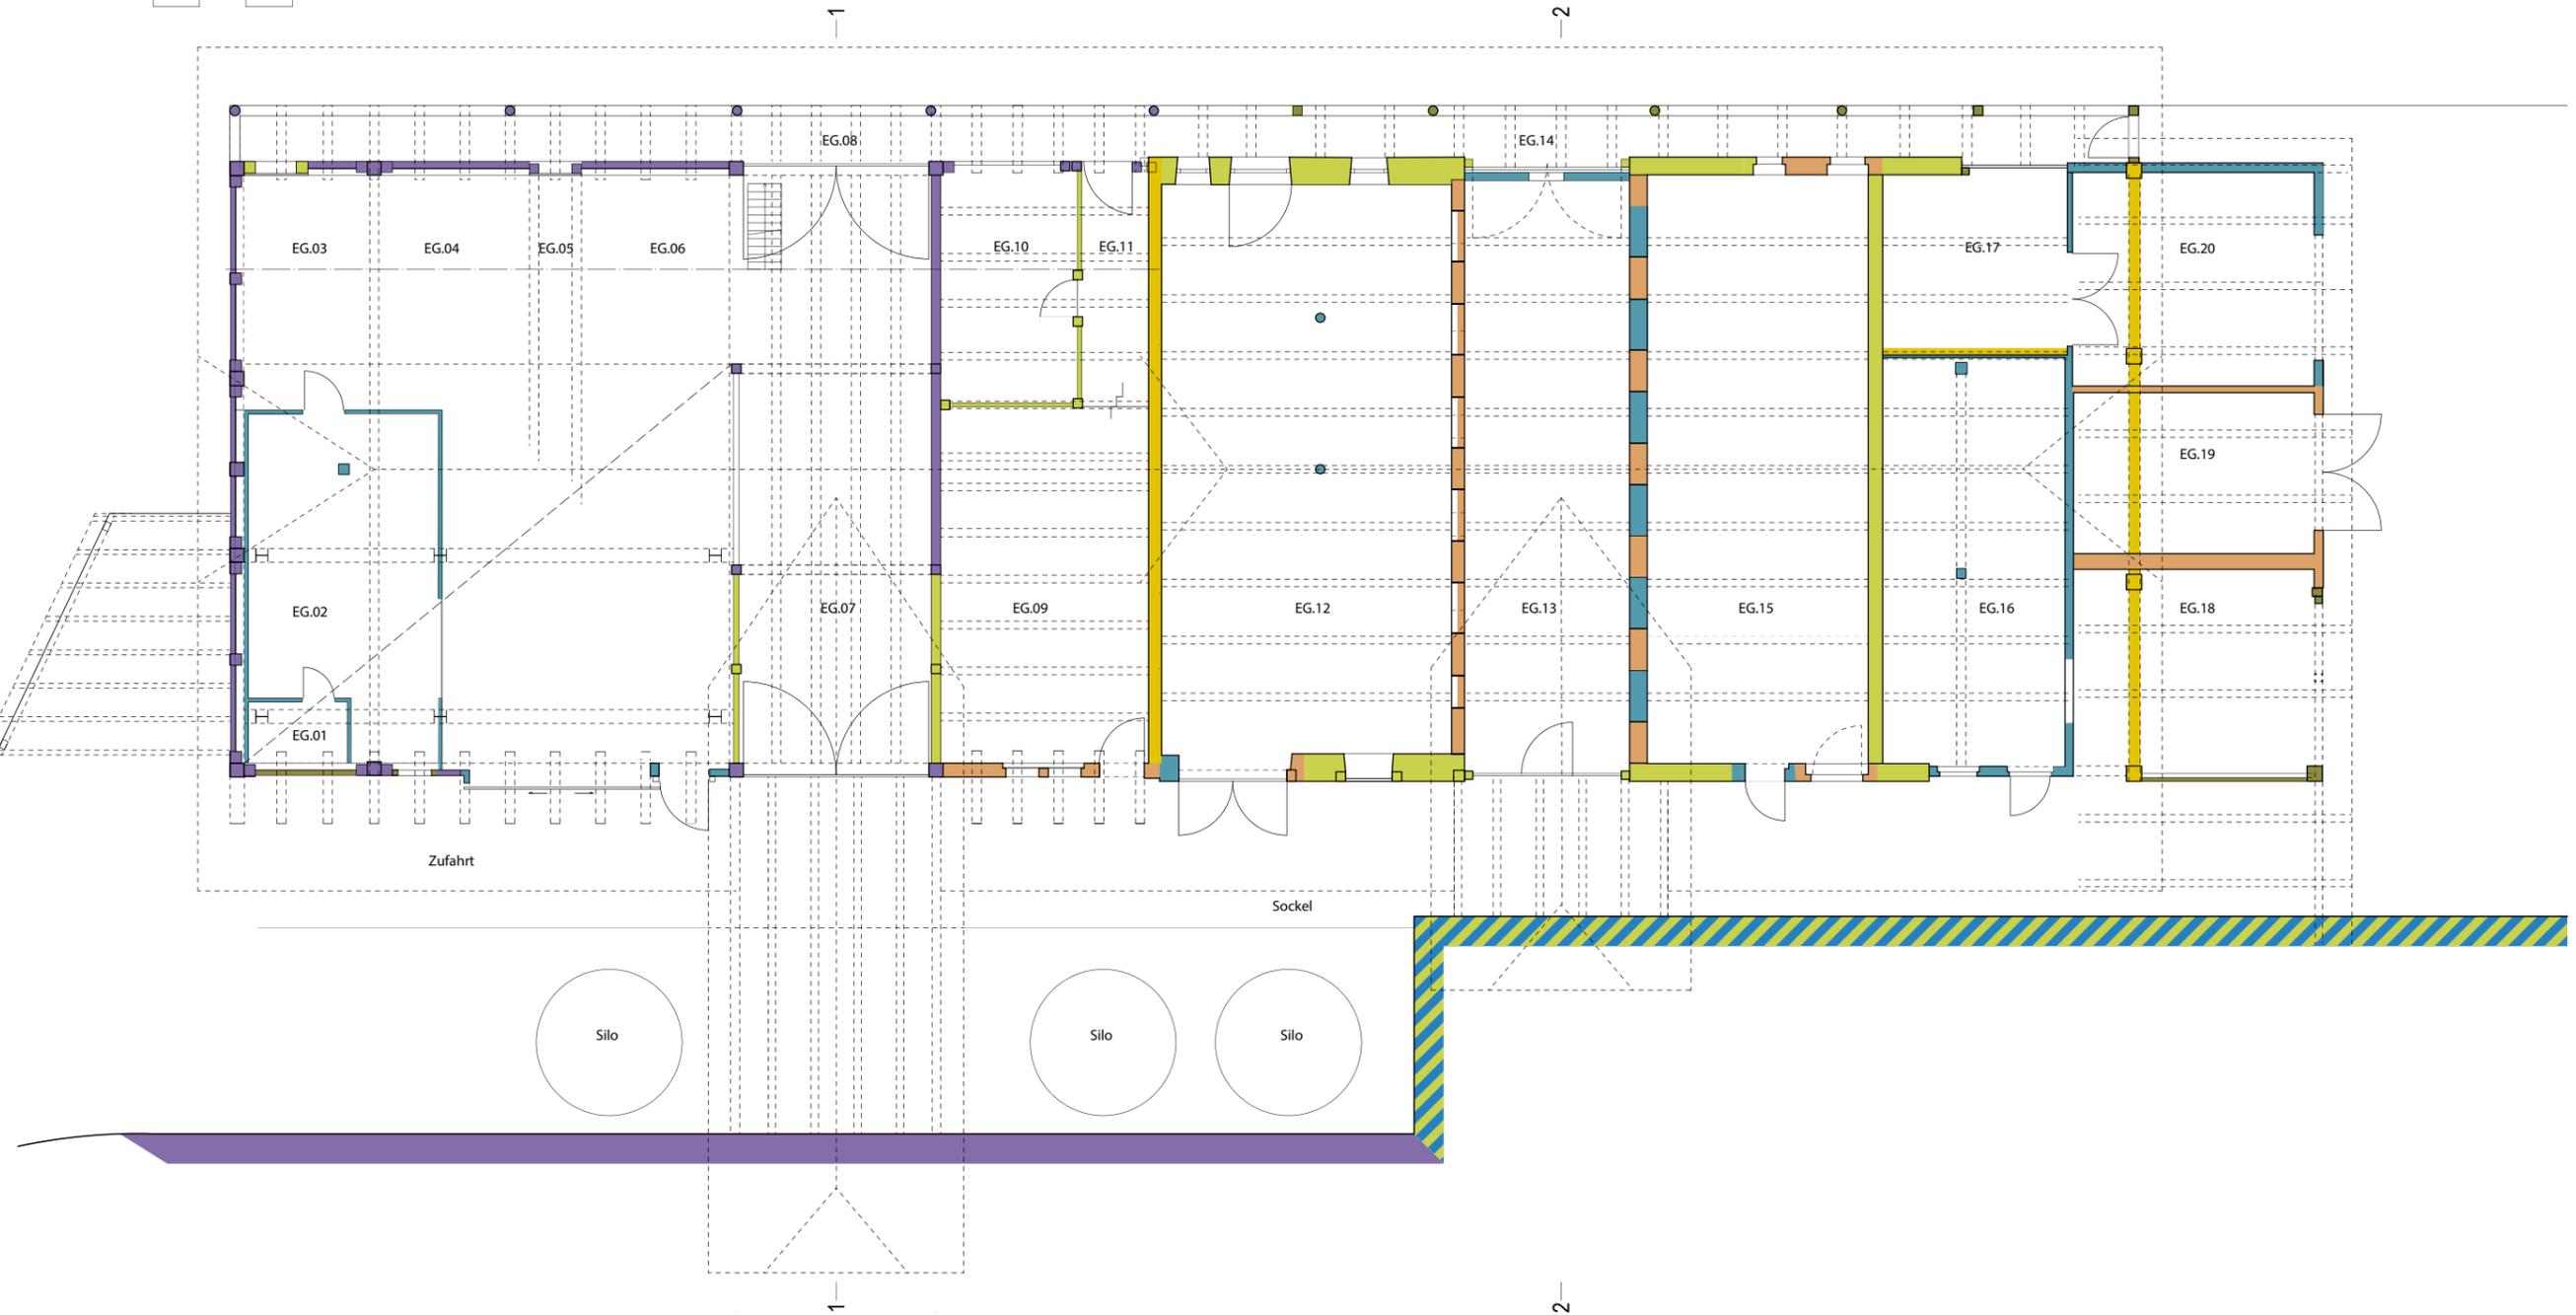
Abb. 8 – Grundriss Erdgeschoss 1:150  
Plangrundlage: alb Architektengemeinschaft, Bern; 2017/2018  
Umsetzung: KDP/HPW & RB; 2018

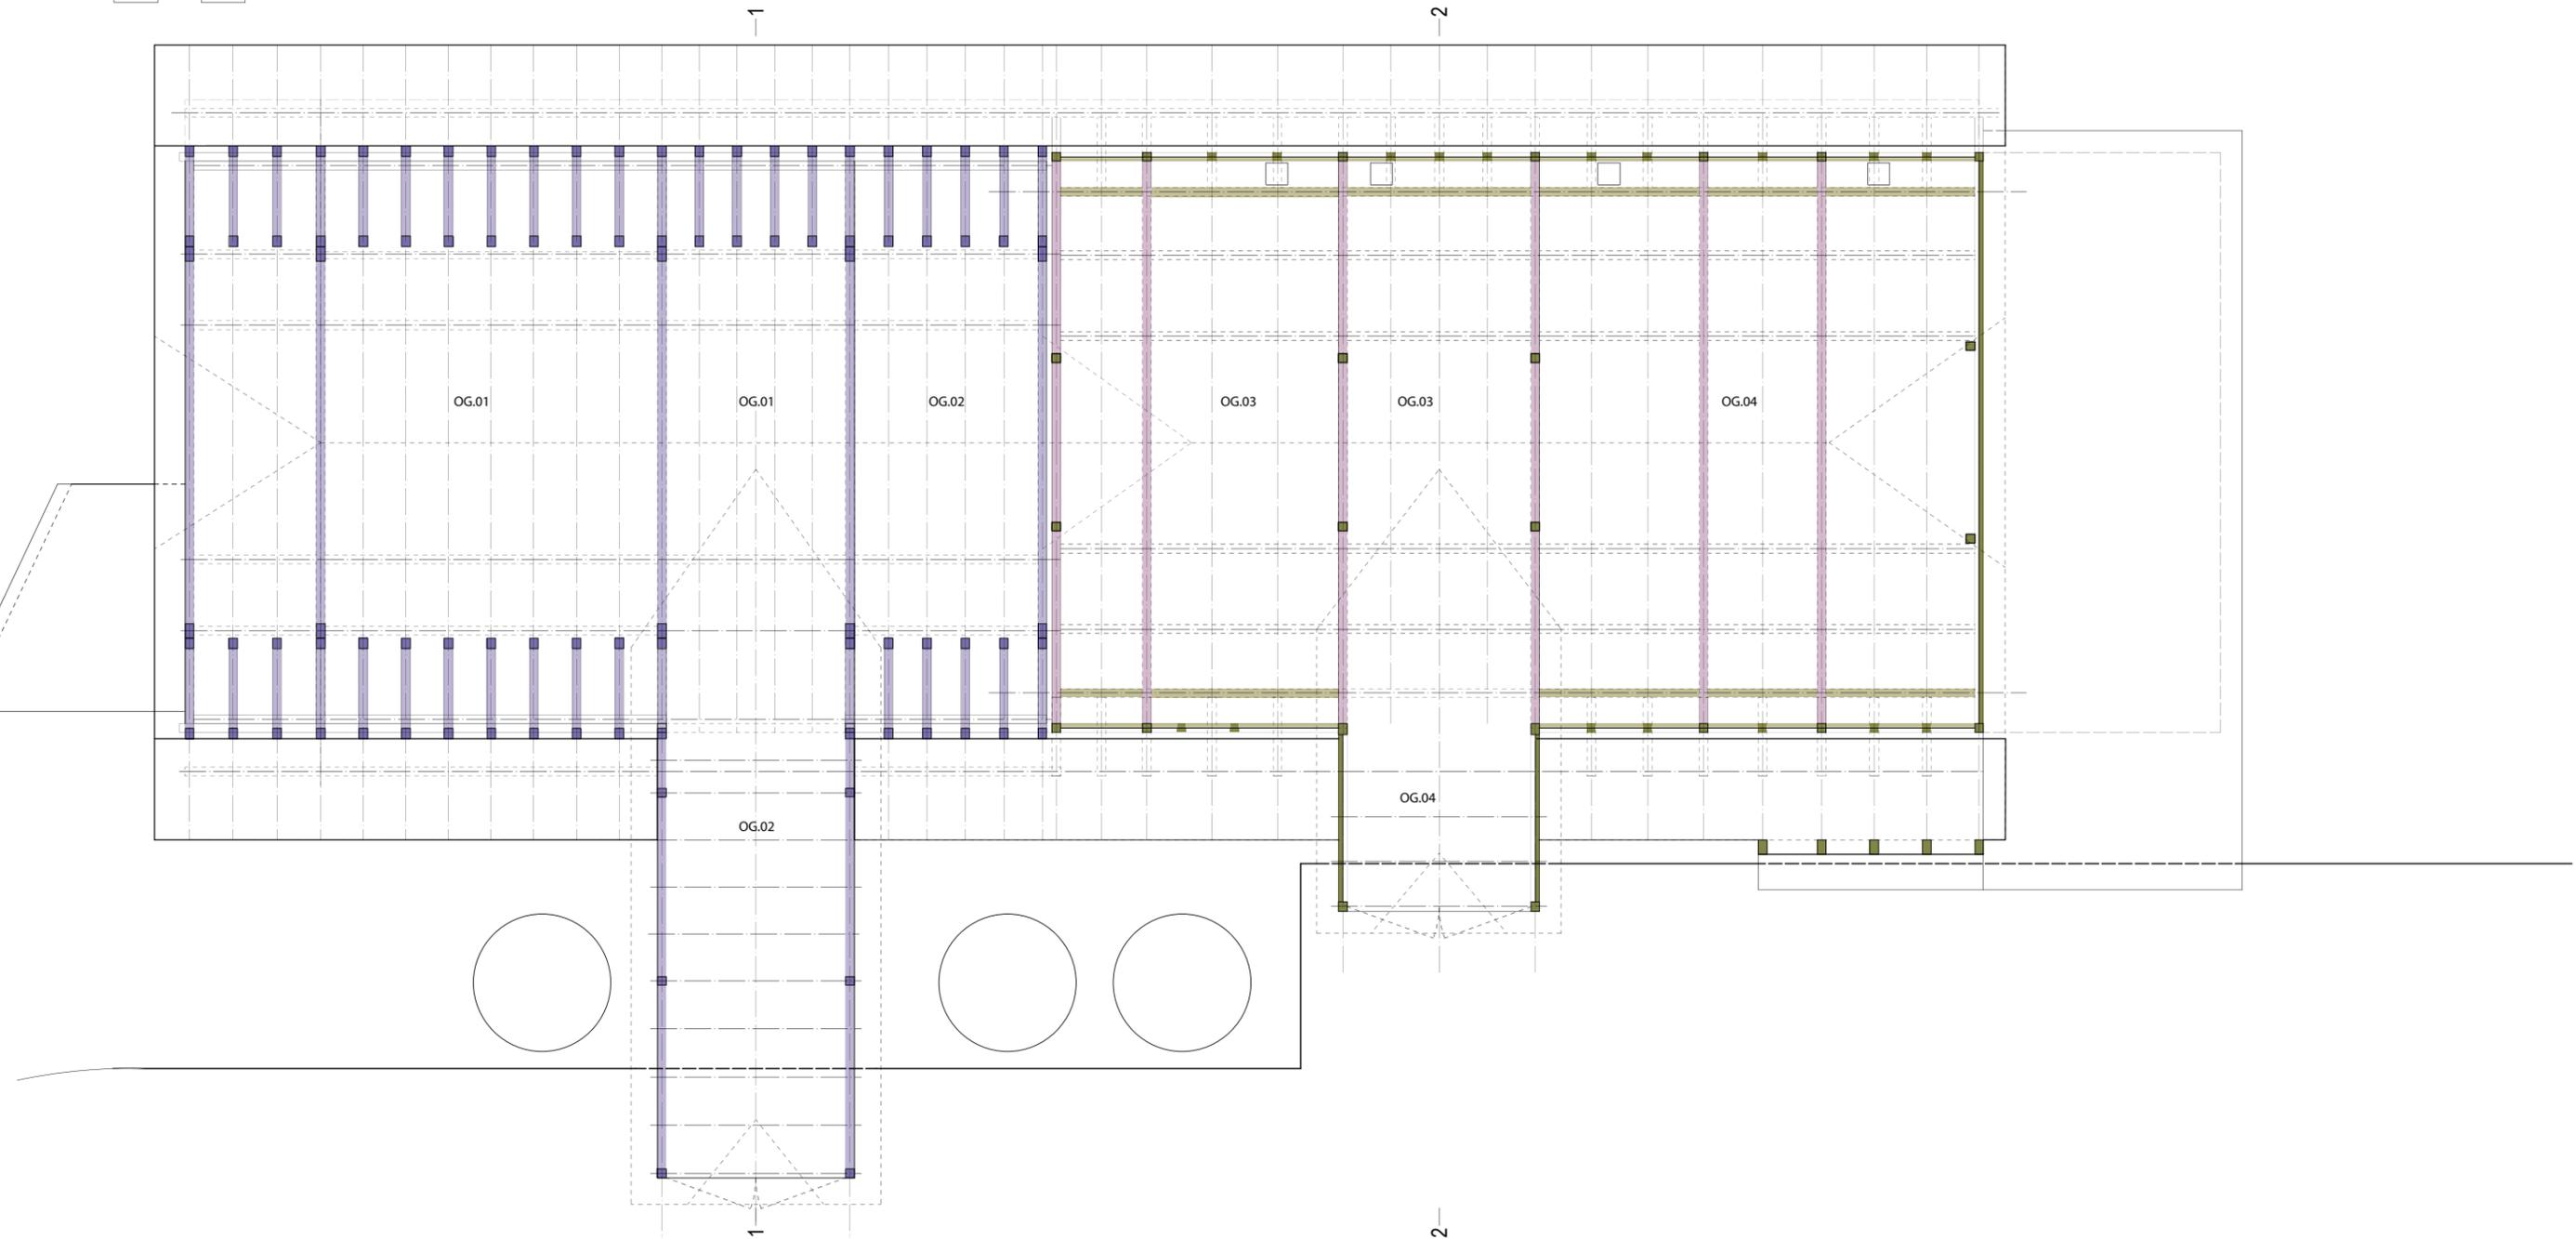
Abb. 9 – Grundriss Obergeschoss 1:150  
Plangrundlage: alb Architektengemeinschaft, Bern; 2017/2018  
Umsetzung: KDP/HPW & RB; 2018

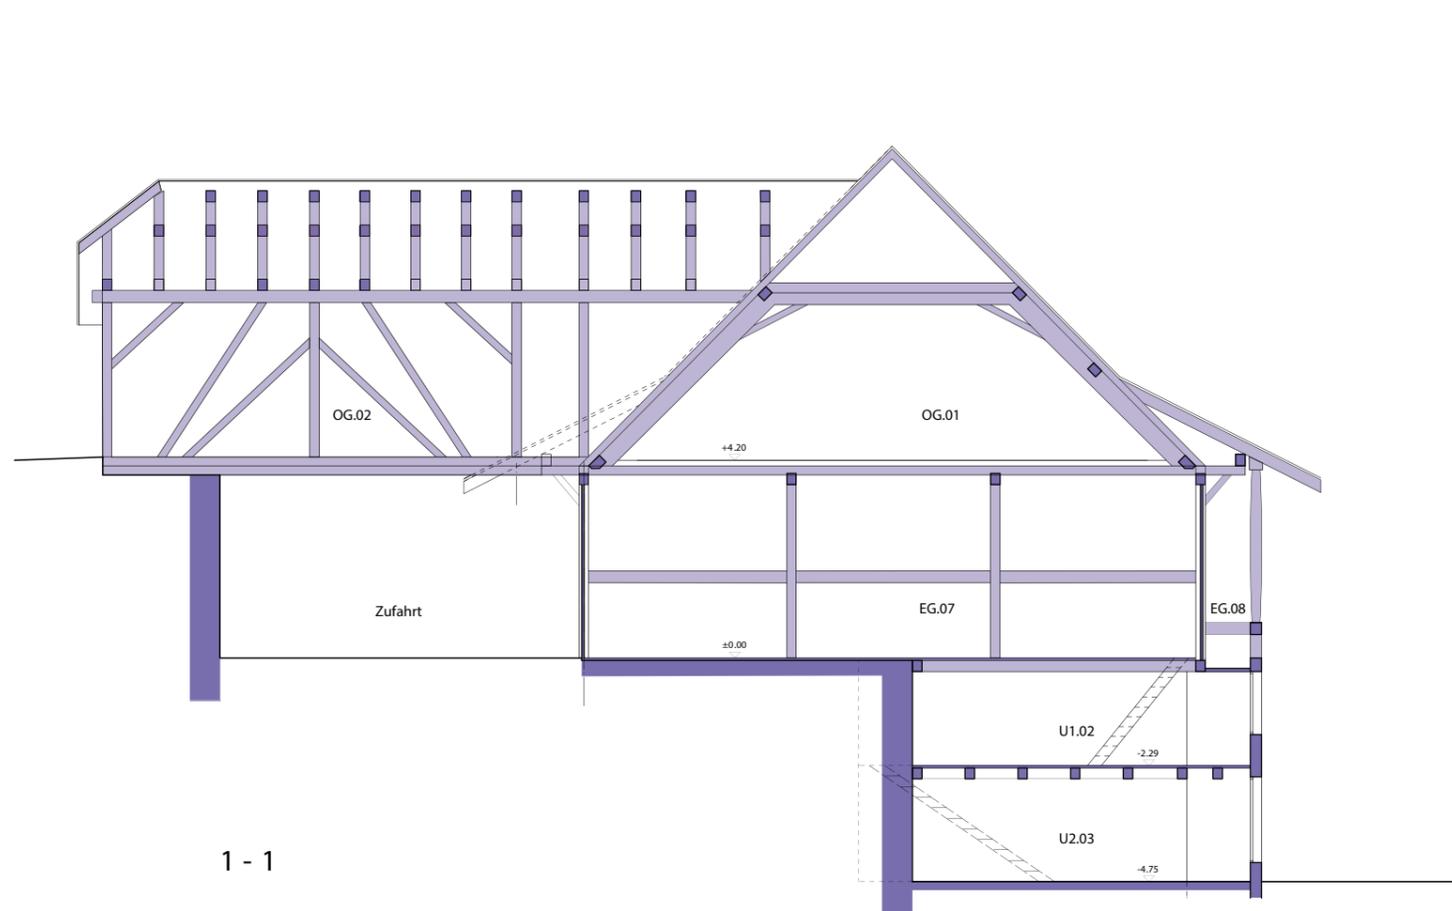
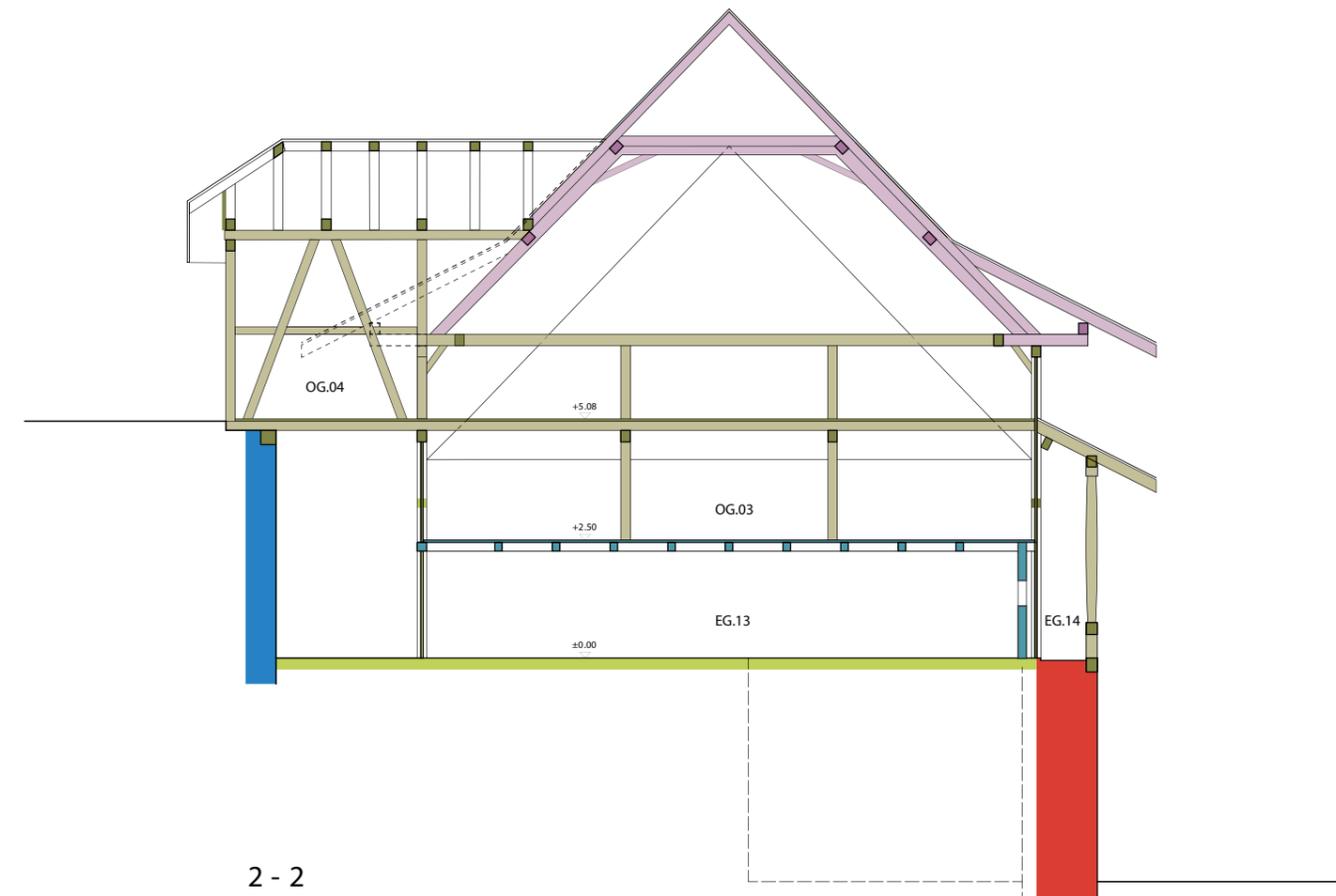
Abb. 10 – Querschnitte 1:150  
Plangrundlage: alb Architektengemeinschaft, Bern; 2017/2018  
Umsetzung: KDP/HPW & RB; 2018

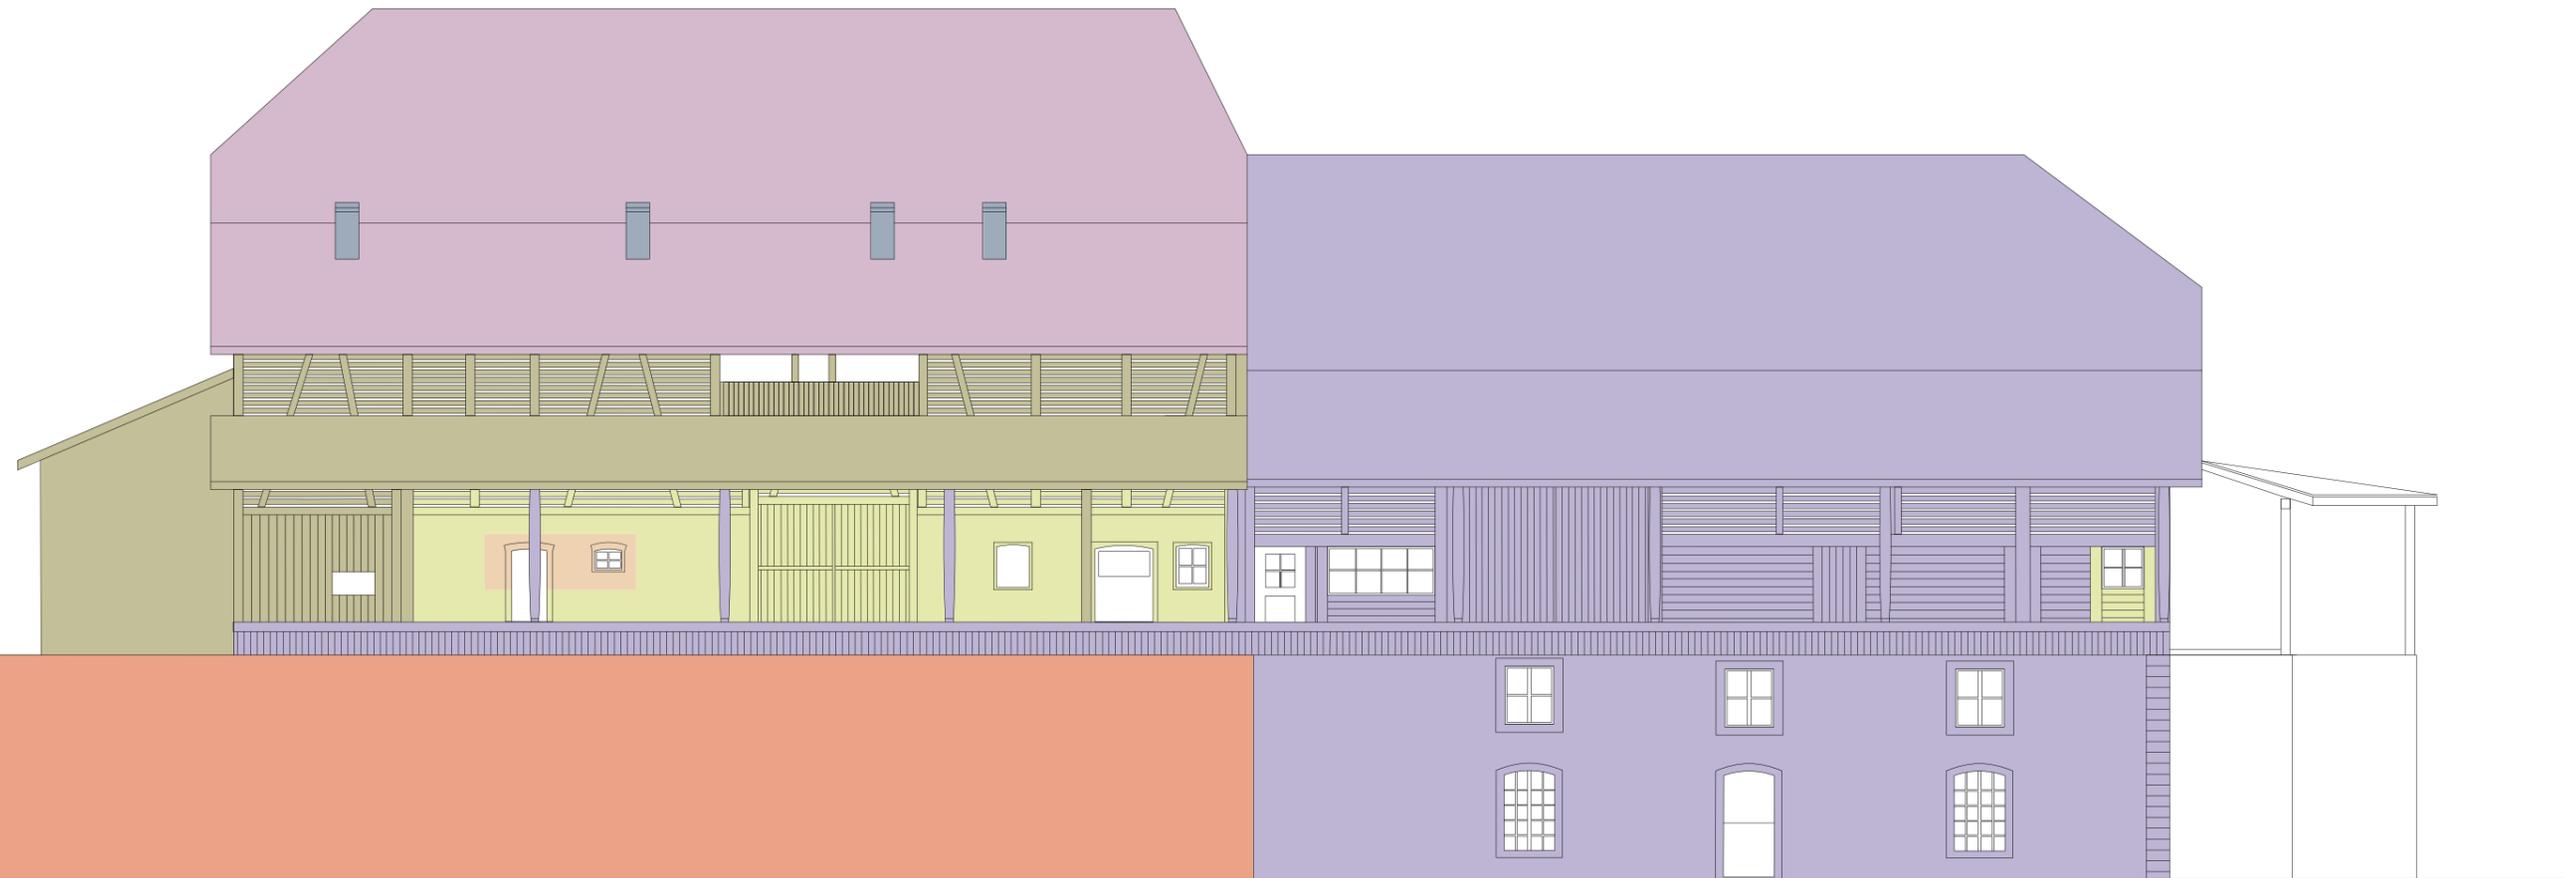
Abb. 11 – Südwestfassade (Talseite) 1:150  
Plangrundlage: alb Architektengemeinschaft, Bern; 2017/2018  
Umsetzung: KDP/HPW & RB; 2018

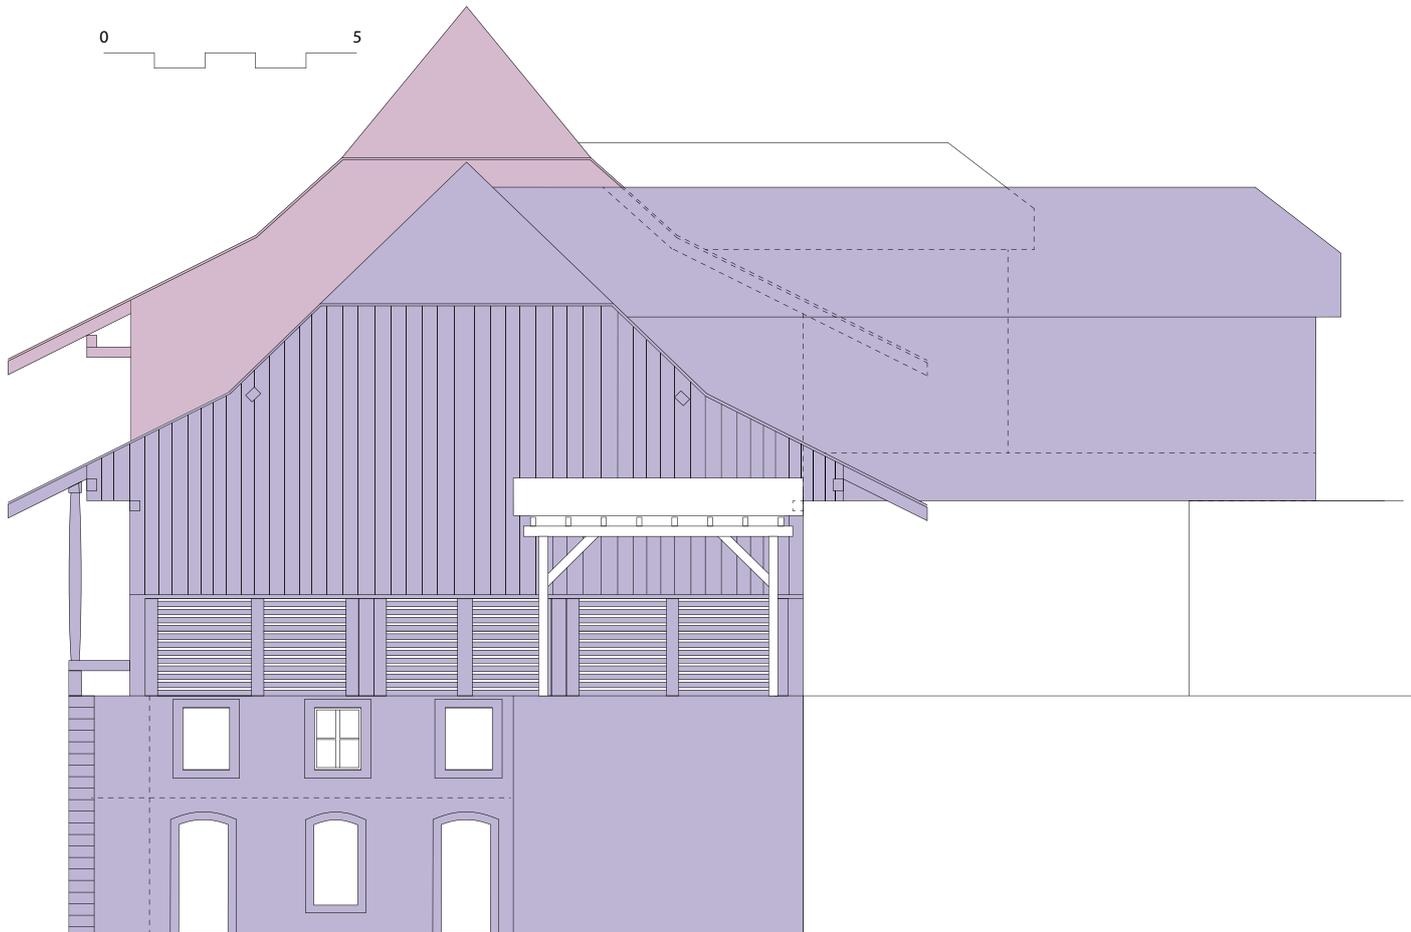
Abb. 12 – Südostfassade (Thunseite) 1:150  
Plangrundlage: alb Architektengemeinschaft, Bern; 2017/2018  
Umsetzung: KDP/HPW & RB; 2018

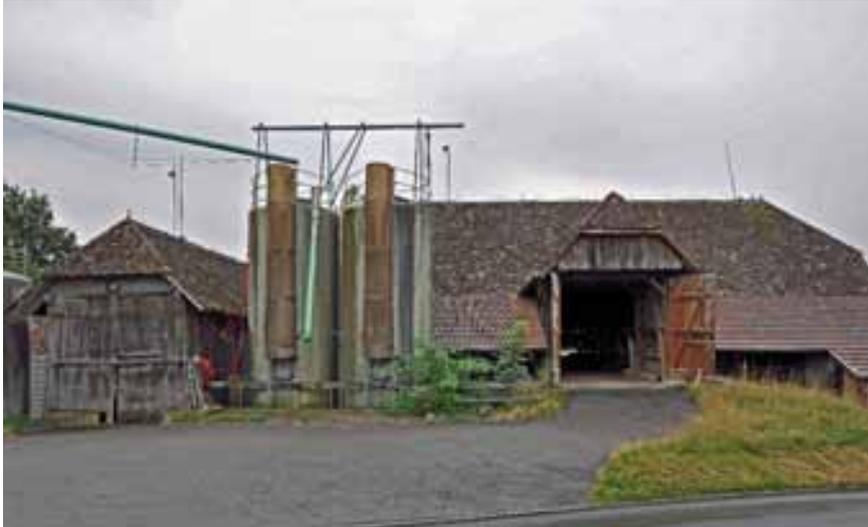
Abb. 13 – Strassenseite, Ansicht von Nordosten. Links der beiden Silos die Hocheinfahrt der thunseitigen Scheune, die von der Strasse aus praktisch horizontal zu erreichen ist. Rechts die bernseitige Scheune, deren Dach höher liegt, mit der Hocheinfahrt. Rechts (mit dem vorgezogenen Dachschild) ist ansatzweise die «Schnäzbudigg» zu erkennen.  
(Foto: KKA/KDP 2016)

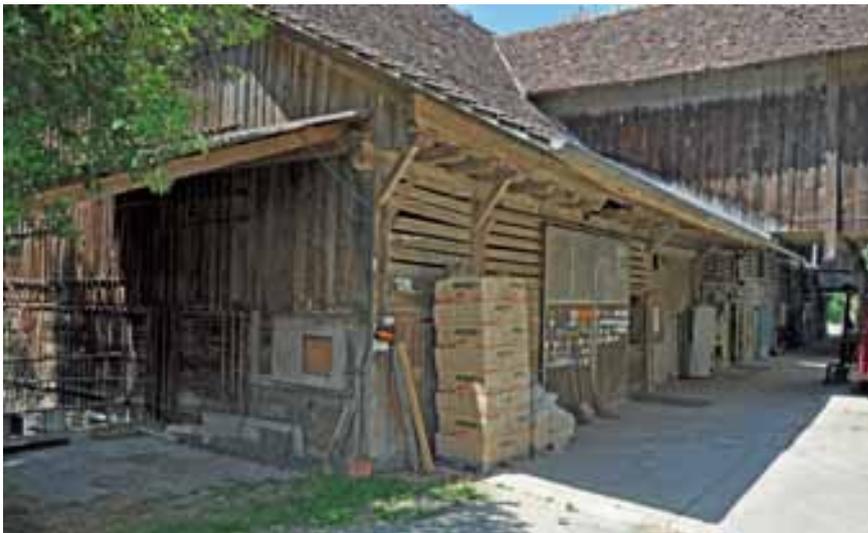
Abb. 14 – Thunseitige Scheune, Ansicht von Osten. Die Stirnseite und die Traufseite bis zum Schiebtor sind im Wesentlichen unverändert erhalten geblieben. Erd- und Obergeschoss sind zusammen abgebunden (durchlaufende Pfosten). Im Erdgeschoss bestehen die Ausfachungen aus liegenden Bohlen. Die Giebelwand darüber ist verbrettert; traufseitig ist das Obergeschoss, wo sich der Bergeraum befand, mit einer Gimwand versehen. Im Hintergrund ist die Hocheinfahrt zu sehen.  
(Foto: PB/KDP 2017)

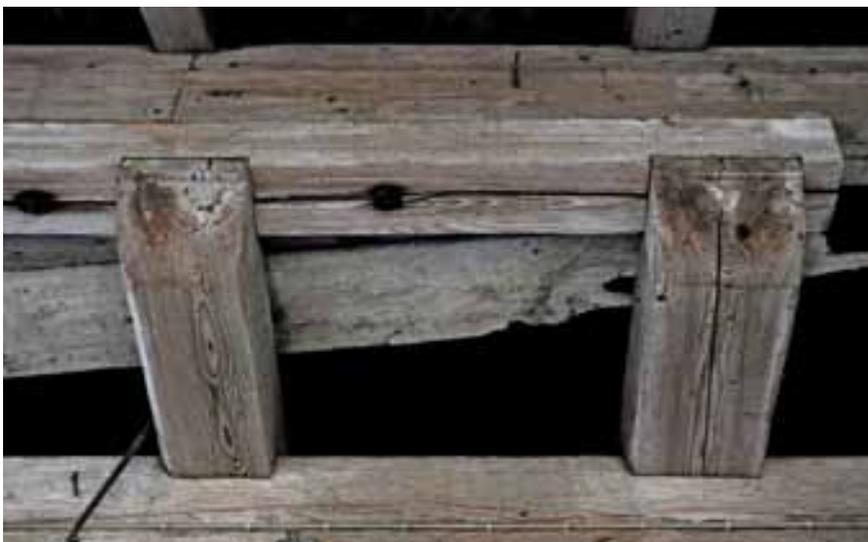
Abb. 15 – Thunseitige Scheune, Strassenseite. Der Ausschnitt zeigt den Übergang von der Wand zum traufseitigen Vordach. Die über die Wandebene nach aussen vorspringenden Bundbalken (im Bereich der Binder) bzw. der Stichbalken tragen eine Schüpfpfette, die später oben mit einem zweiten Balken aufgedoppelt wurde. Die Schüpfpfette trägt die Sparren-Aufschiebblinge.  
(Foto: PB/KDP 2017)

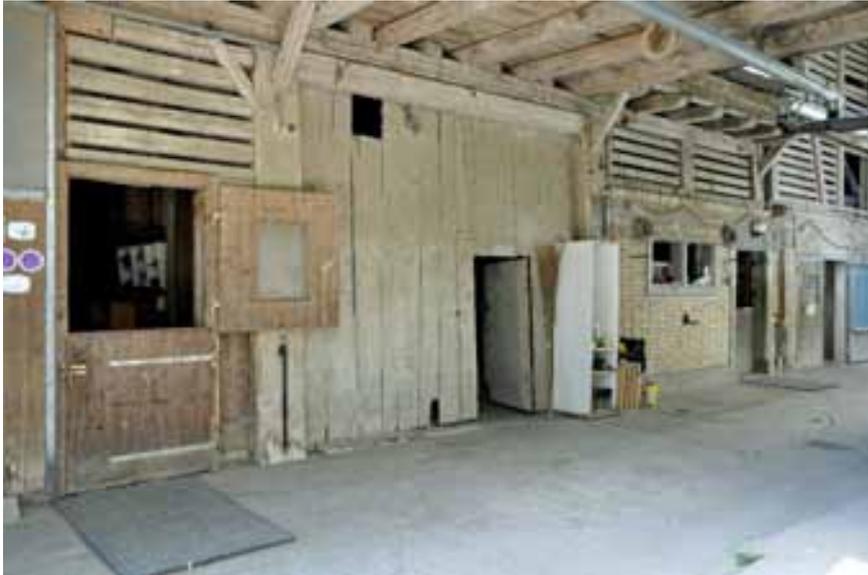
Abb. 16 – Thunseitige Scheune, Strassenseite, mittlerer Bereich, Ansicht von Süden. Das ursprüngliche konstruktive Gerüst unter Einschluss des Tenntors ist erhalten. Links davon ein Stallzugang aus dem späten 20. Jh., darüber die ursprüngliche Gimwand. Der Stall rechts des Tenntors wurde im frühen 20. Jh. erneuert, was fassadenseitig an der Backsteinwand mit Betongewänden für die Tür- und Fensteröffnungen ablesbar ist. Mit der Stallerneuerung wurde dort auch die Decke angehoben. (Foto: PB/KDP 2017)

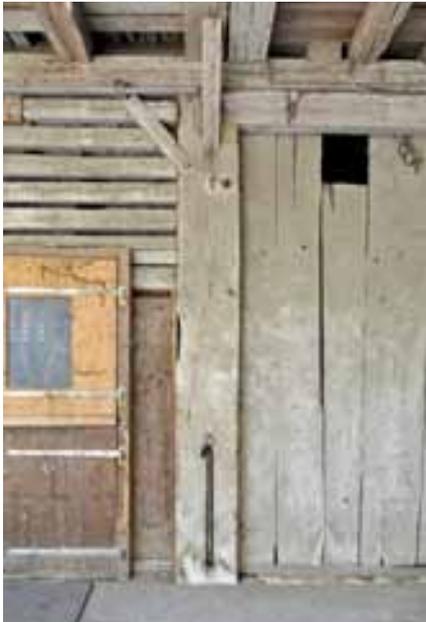
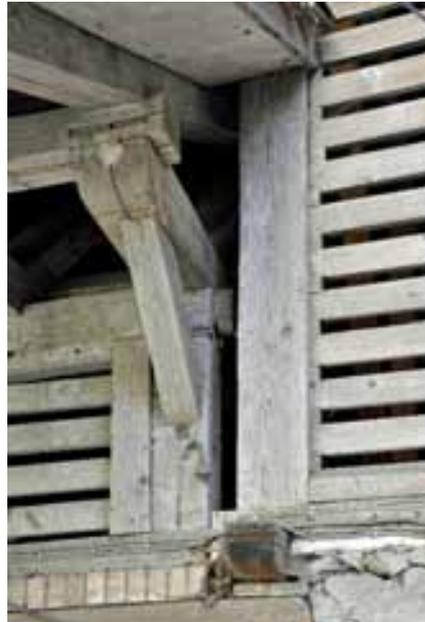
Abb. 17 (LINKS) – Thunseitige Scheune, Strassenseite, Übergang vom Tenntor auf die Gimwand. Die Holzflecklinge der Gimwand sind aussen bündig mit dem konstruktiven Gerüst unter Einschluss der diagonalen Kopfhölzer eingepasst. Abb. 18 (RECHTS) – Strassenseite, Übergang von der thunseitigen Scheune (links) auf die bernseitige (rechts). Die thunseitige Scheune wurde 1793 an die bestehende bernseitige von 1704 angebaut. Allerdings wurde 1898 die bernseitige Scheune im Bereich des Bergeraums aufgestockt, weshalb die Wände nicht mehr auf gleicher Höhe enden. (Fotos: PB/KDP 2017)

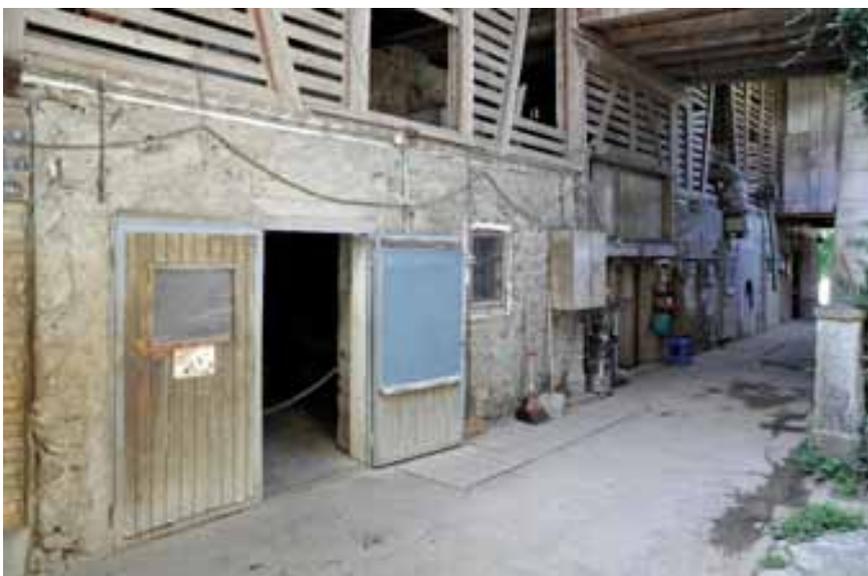
Abb. 19 – Bernseitige Scheune, Strassenseite, Ansicht von Süden. Das ursprünglich hölzerne Stallgeschoss wurde um 1840 in Mauerwerk erneuert, der Bergeraum 1898 faktisch um ein Stockwerk erhöht. In der Bildmitte das Tenn und darüber die Hoch-einfahrt, welche auf eine Bühne im Bergeraum führt. Das doppelflügelige Tor im Vordergrund ist eine Ergänzung aus der 20. Hälfte des 20. Jhs.; das benachbarte Fenster gehört zum ursprünglichen Bestand des Stallmauerwerks. (Foto: PB/KDP 2017)
