## **Kirchdorf, Uttigenstrasse 2a Schlösslischeune**

## **Bauhistorische Analyse und Dokumentation**

**Denkmalpflege des Kantons Bern  
15. Mai 2018**

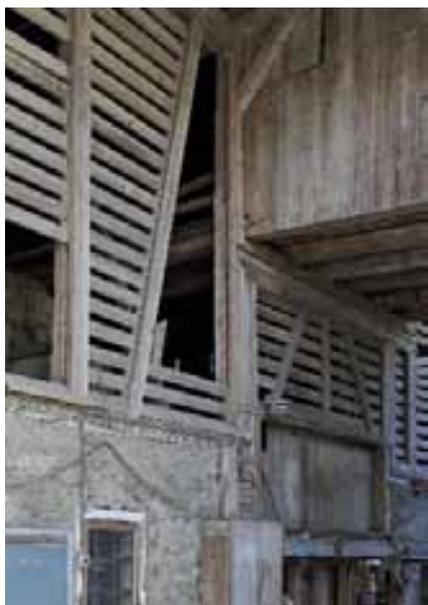
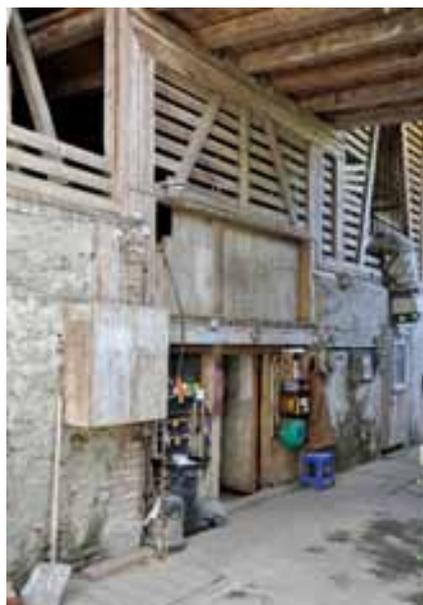
Abb. 20 (LINKS) & Abb. 21 (RECHTS) – Bernseitige Scheune, Strassenseite, Mittelbereich mit Tenn und Hocheinfahrt, Ansicht von Süden. Die 1898 mit der Aufstockung des Bergeraums erneuerte Hocheinfahrt mündet aufgrund der Topografie nicht auf dem Dachboden in die Scheune, sondern auf einer Zwischenebene, der Bühne. Die regelmässigen, maschinengehobelten Hölzer und die dünnen, gegenüber dem konstruktiven Gerüst einspringenden Bretter der Gimwand-Ausfachungen lassen die Entstehung des Bergeraums an der Wende zum 20. Jh. erkennen. (Fotos: PB/KDP 2017)

Abb. 22 (OBEN) & Abb. 23 (LINKS) – Bernseitige Scheune, Strassenseite, Tenn. Während das Tenntor links mit der Hocheinfahrt bündig ist (siehe auch Abb. 20), weicht es rechts gegenüber der Hocheinfahrt zurück (Abb. 22). Diese Unregelmässigkeit muss bereits mit der Erneuerung des Stallgeschosses um 1840 entstanden sein, weil man offensichtlich das neue (Futter-)Tenn zugunsten der Stallungen verkleinerte. (Fotos: PB/KDP 2017)

Abb. 136 – Bernseitige Scheune, Dachraum, Blick Richtung Nordosten in die Hocheinfahrt. Bis zur Mittelpfette läuft der Dachschild mit samt (leeren) Dachlatten durch. Die Hocheinfahrt ist genau zwischen zwei Binder eingestellt; das darunterliegende Tenn ist jedoch schmaler und nur thunseitig mit der Hocheinfahrt bündig (vgl. Abb. 21 und 22).  
(Foto: PB/KDP 2017)

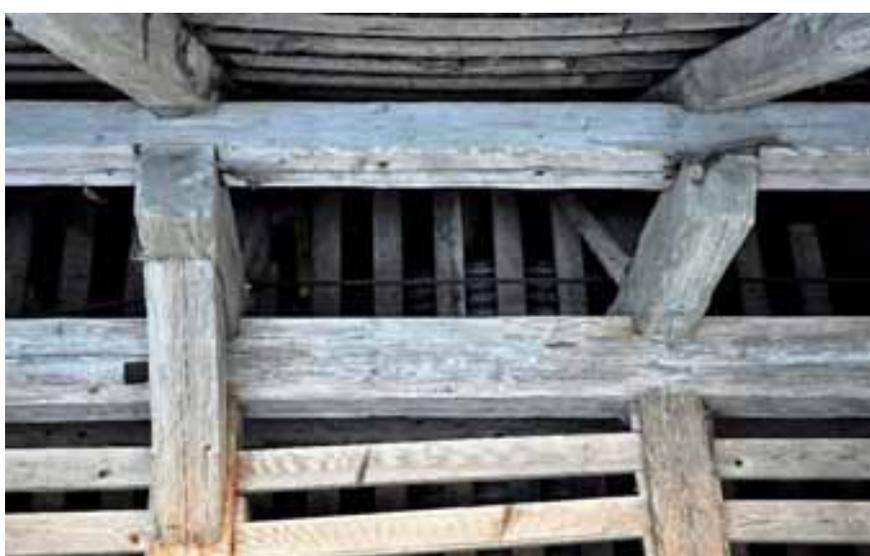
Abb. 24 – Bernseitige Scheune, Strassenseite, Übergang von der Wand auf das traufseitige Vordach. Die über die Wandebene nach aussen vorspringenden Stichbalken tragen eine Schüpfipfette, auf der die Sparren-Aufschieblinge lagern. Wandpfette, Stichbalken, Bug, Schüpfipfette und die Aufschieblinge gehören zur ersten Scheune von 1704, die im 18. Jh. um 90 Grad gedreht neu aufgerichtet worden war und 1898 – unter Weiterverwendung des ursprünglichen Dachstuhls – aufgestockt wurde. (Foto: PB/KDP 2017)

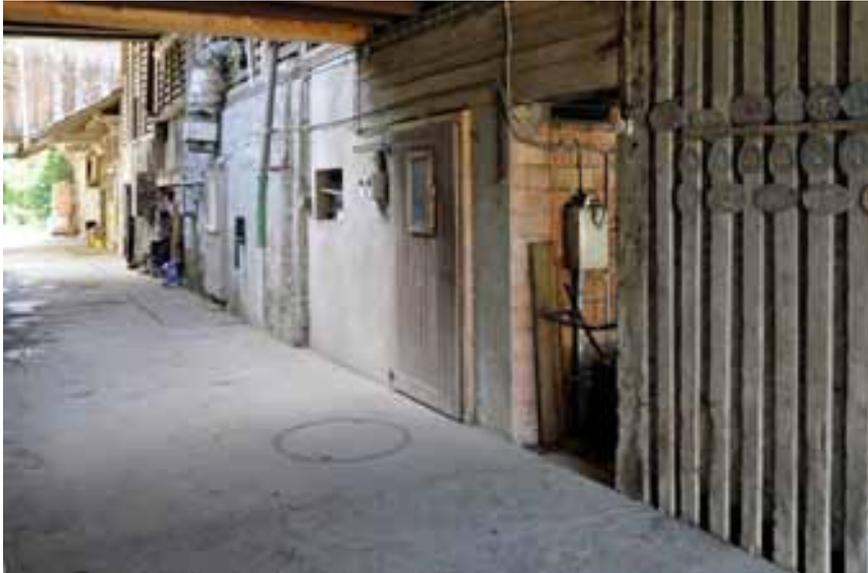
Abb. 25 – Bernseitige Scheune, Strassenseite, Ansicht von Norden. Im Vordergrund rechts die Lattenwand des Schuppenanbaus von 1895. Nach der Öffnung folgt der ehemalige Schweinestall, der in der 2. Hälfte des 20. Jhs. dort eingebaut worden war. Dahinter der Übergang vom verputzten Backsteinmauerwerk auf das Bruchsteinmauerwerk aus der Zeit um 1840. (Foto: PB/KDP 2018)

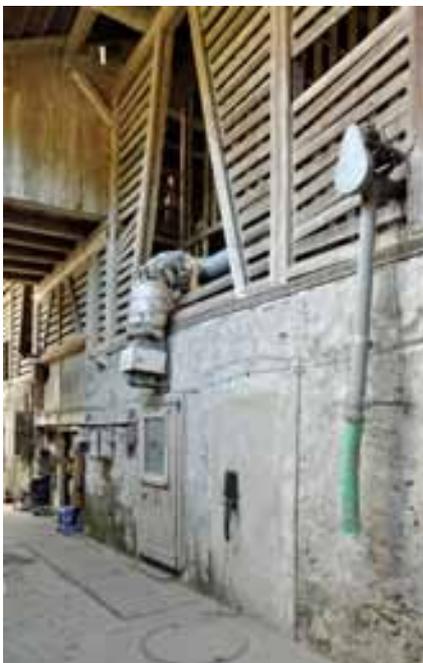
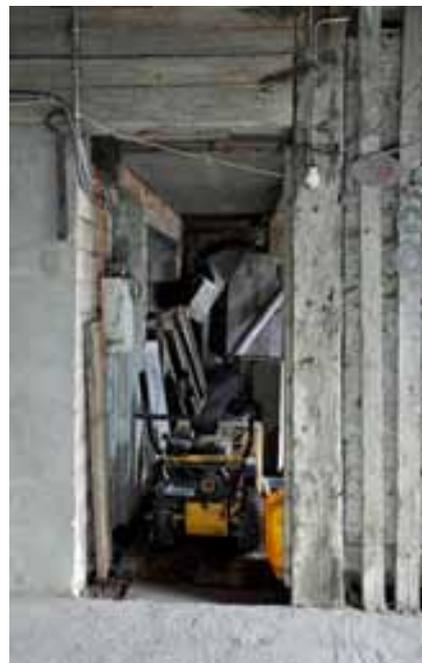
Abb. 26 (LINKS) – Bernseitige Scheune, Strassenseite, Bereich rechts des Trens, Ansicht von Norden. Im Vordergrund ist ein zugemauertes, einst doppelflügeliges Portal zu erkennen, das 1898 in das ältere Mauerwerk eingebaut worden war. Im Zuge des Stallumbaus im späteren 20. Jh. wurde die Öffnung vermauert. Als Ersatz dient die kleinere Stalltür dahinter. (Foto: PB/KDP 2018).

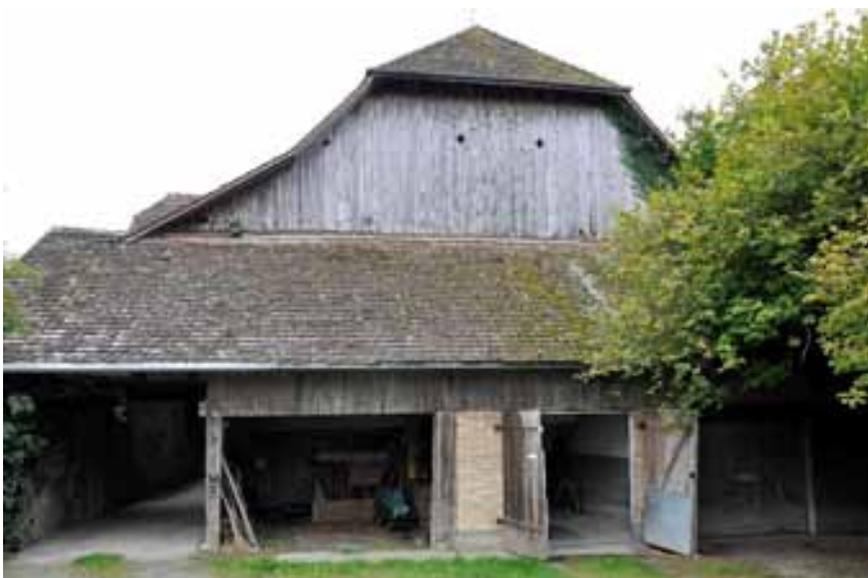
Abb. 28 – Bernseitige Scheune, Stirnseite, Ansicht von Norden. Der pultdachgedeckte Anbau, dessen Dach bis über die strassenseitige Stützmauer reicht und dadurch einen überdachten Durchgang bildet, wurde 1895 angebaut, als die Scheune noch niedriger war. Als diese drei Jahre später aufgestockt wurde, musste das Schuppendach angepasst werden. Der Schuppen selbst wurde in mehreren Etappen zu einem Autoeinstellraum umgebaut. Um die notwendige Raumtiefe zu erreichen, wurde damals im Erdgeschoss die alte Scheunenwand entfernt. (Foto: KKA/KDP 2016)

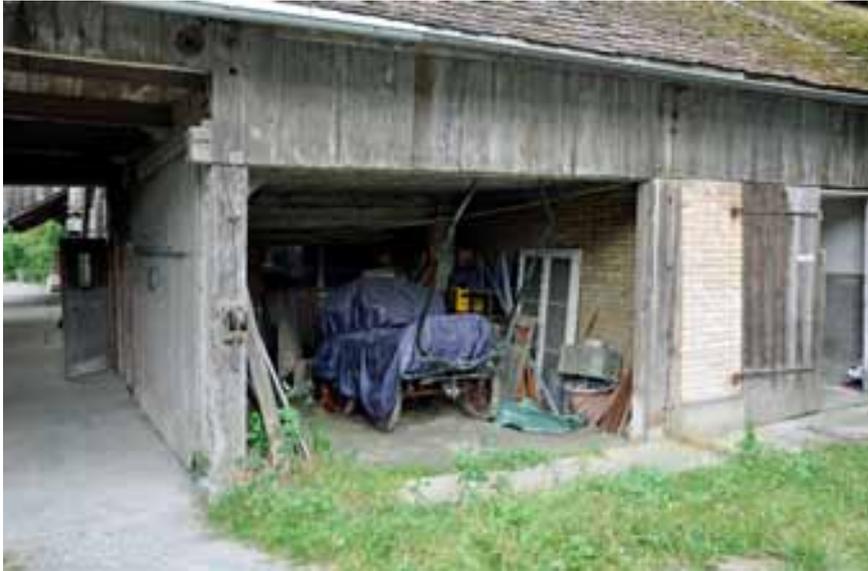
Abb. 29 – Bernseitige Scheune, Stirnseite, Ansicht von Norden auf den offenen Einstellraum. Links der überdachte Durchgang zur den Ställen.  
(Foto: PB/KDP 2017)

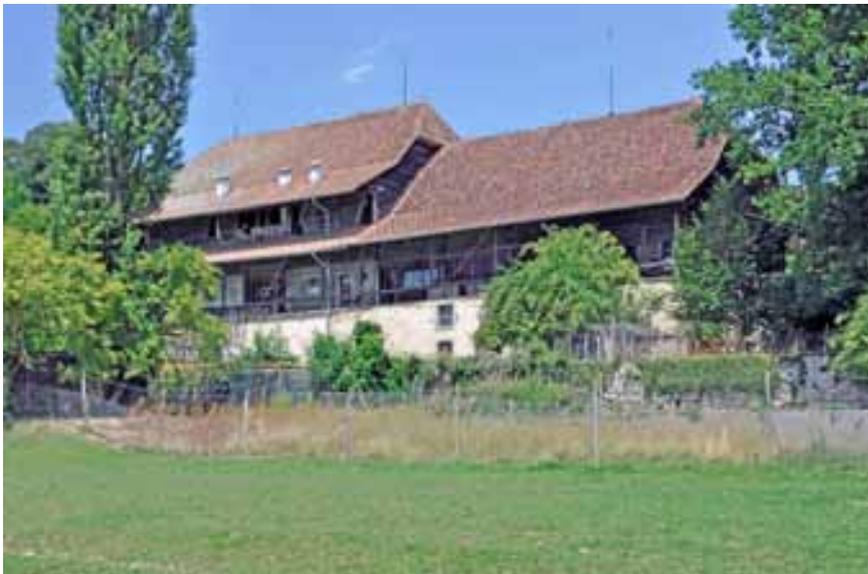
Abb. 30 – Talseite, Gesamtansicht von Süden. Die beiden Scheunen stehen auf einer Plattform, die talseitig von einer Stützmauer begrenzt wird. Die thunseitige Scheune (im Bild rechts) ist jünger und verfügt über eingebaute Räume, die als Kornschütte gedient haben. Die linke (bernseitige) Scheune ist älter (1704), wurde aber mehrfach tiefgreifend umgebaut, u.a. 1898 aufgestockt. Daraus resultieren die ungleichen Höhen. Vom Kernbau erhalten geblieben ist jedoch erstaunlicherweise das Dachwerk. Man beachte die Blitzableiternadeln (2. H. des 19. Jhs.).  
(Foto: PB/KDP 2017)

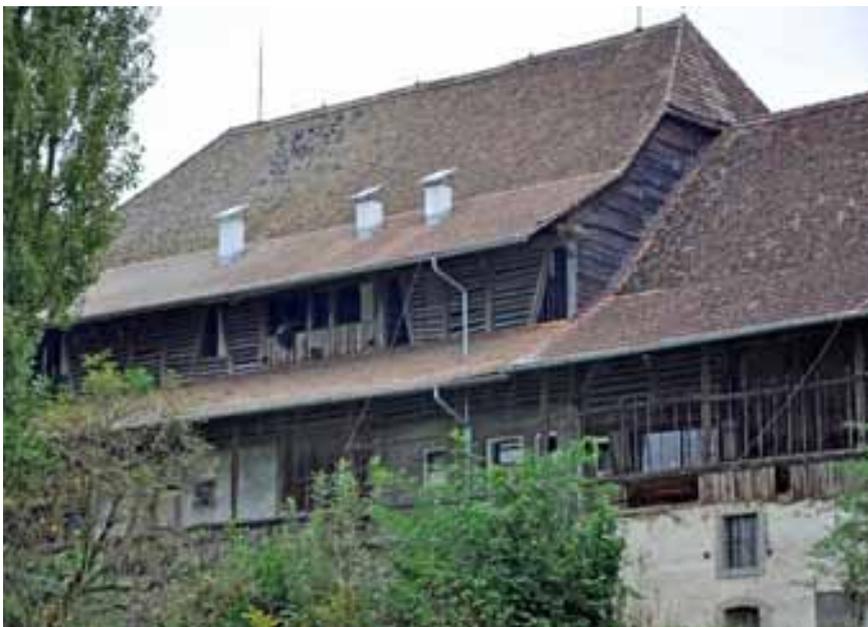
Abb. 31 – Talseite, Übergang von der thunseitigen Scheune (rechts) auf die höhere bernseitige. Ansicht von Süden. Gut zu sehen ist der Laubengang, der auf der Krone der Stützmauer vor den beiden Scheunen über deren gesamte Länge läuft. Nachdem die bernseitige Scheune 1898 aufgestockt worden war, erhielt der dortige Abschnitt der Laube ein eigenes Vordach auf der Traufhöhe der thunseitigen Scheune.  
(Foto: PB/KDP 2017)

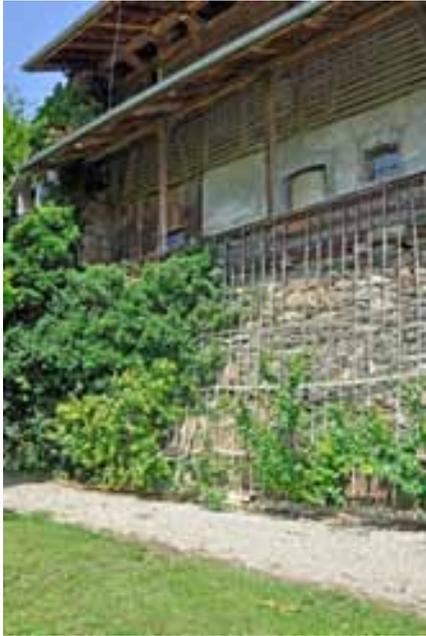
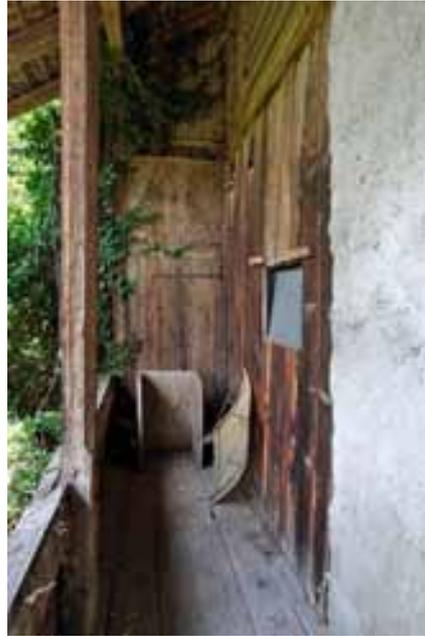
Abb. 32 (LINKS) – Talseite, bernseitige Scheune, Teilansicht von Süden. Die Stützmauer, deren Verputz im Laufe der Zeit abgefallen ist, wurde mit einem hölzernen Spalierrost bedeckt. Darüber befindet sich der Laubengang mit einem eigenen Dach, dahinter die mehrfach umgebaute Scheune von 1704.

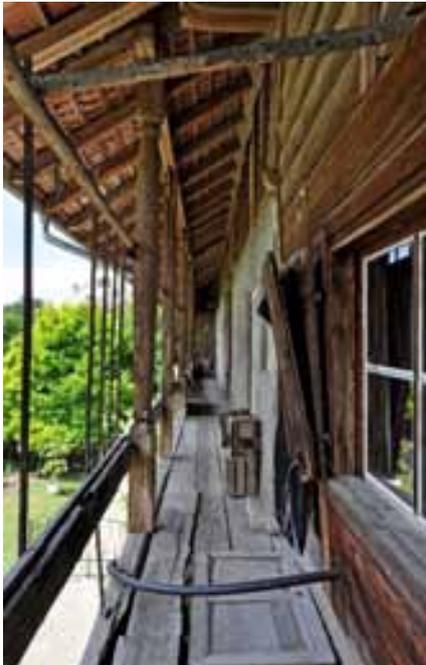
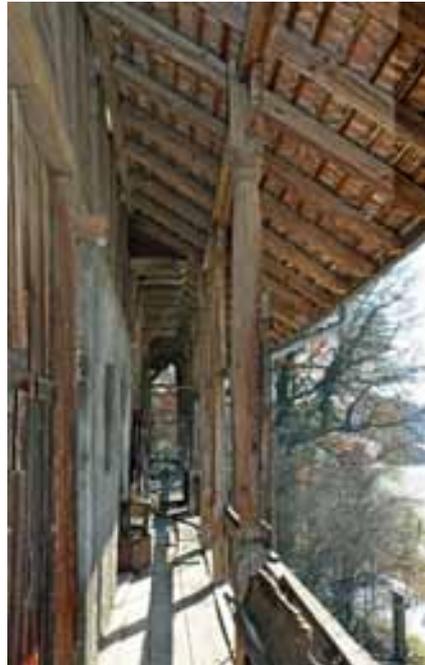
Abb. 34 (LINKS) – Talseite, Laubengang vor der thunseitigen Scheune, Blick Richtung Nordwesten. Rechts das Fenster der Knechtenstube. Der dort eingefügte Raum diente ursprünglich als Sattelkammer und verfügte lediglich über ein bescheidenes Fenster. In Bildmitte ist der Wechsel von der hölzernen Erdgeschosswand auf das Mauerwerk im Stallbereich der bernseitigen Scheune zu sehen.

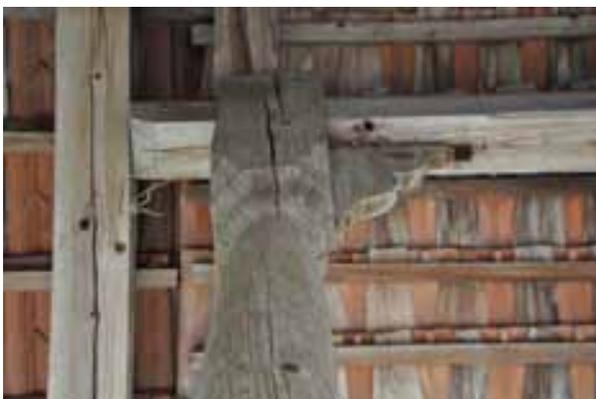
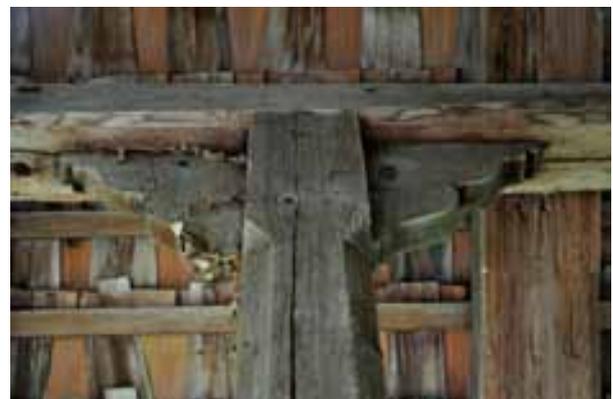
Abb. 36 – Talseite, Laubengang, Übergang von der bernseitigen zur thunseitigen Scheune, Blick nach oben. Die gedrechselte Säule stammt aus dem Jahr 1793, die Wandpfette und die Brettkonsole von der Aufstockung 105 Jahre später.  
(Foto: PB/KDP 2017)

Abb. 37 - Talseite, Laubengang im Bereich der bernseitigen Scheune, Blick nach oben. Die anlässlich der Aufstockung 1898 ergänzten Stützen wurden nicht den vorhandenen gedrechselten nachempfunden, sondern als gefaste Pfosten ausgebildet.  
(Foto: PB/KDP 2017)

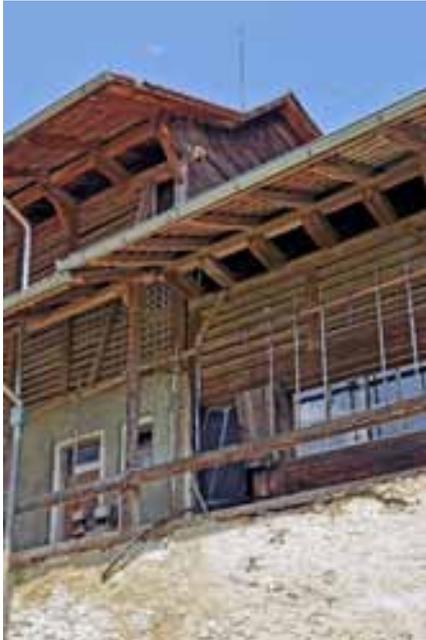
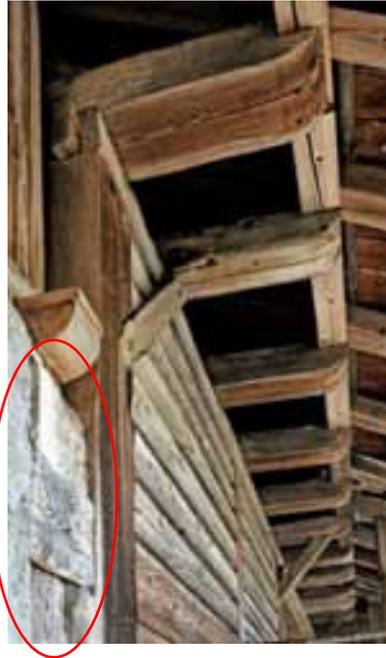
Abb. 38 (LINKS) – Talseite, Übergang von der höheren bernseitigen auf die thunseitige Scheune. Blick aus südlicher Richtung nach oben.

Abb. 39 (RECHTS) – Talseite, Übergang von der bernseitigen auf die thunseitige Scheune. Fassadenausschnitt, Blick von Westen. Der Eckpfosten und das Fragment einer Wandpfette (innerhalb des roten Ovals) belegen, dass das Stallgeschoss dieser Scheune ursprünglich aus Holz gebaut war. Um 1840 wurden die Holzwände durch das heute vorhandene Mauerwerk ersetzt.

Abb. 41 – Talseite, Übergang von der thunseitigen auf die bernseitige Scheune, Blick nach unten auf das Schwellenschloss der älteren (bernseitigen) Scheune. Dieses Fragment ist – zusammen mit dem Wandpfettenstück (Abb. 39) – der Beleg, dass diese Scheune ursprünglich Stallwände aus Holz hatte. (Foto: PB/KDP 2017)

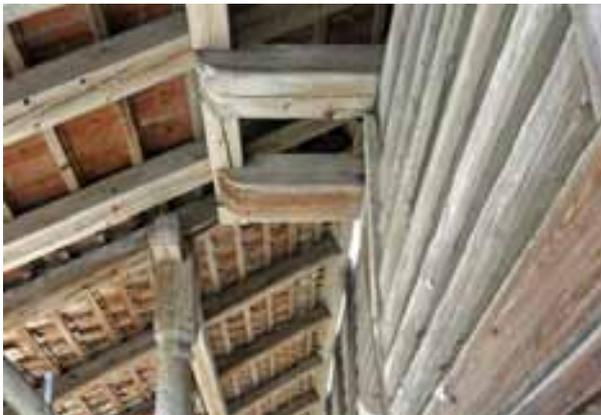
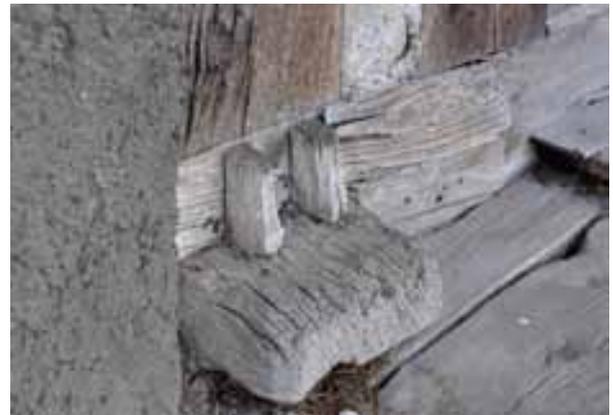
Abb. 40 – Talseite, Übergang von der thunseitigen auf die bernseitige Scheune, Blick nach oben, Richtung Nordwesten. Vorn die Vordachabstützung mittels Bund- und Stichbalken und Schüpfpfette. Hinten das Pultdach an der bernseitigen Scheune. Die dort statisch notwendige Pfette wird von den Laubenpfosten getragen. (Foto: PB/KDP 2017)

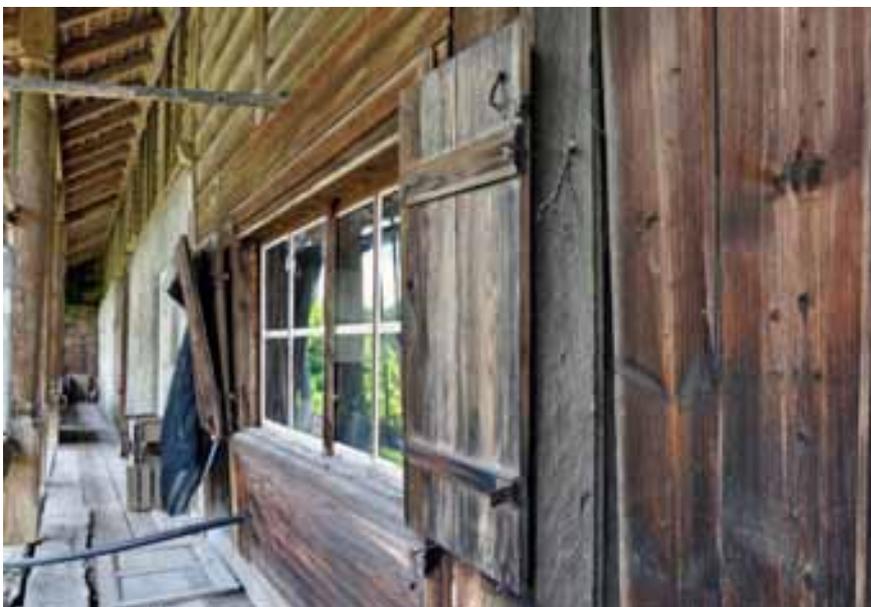
Abb. 42 – Talseite, Laubengang vor der thunseitigen Scheune, Blick Richtung Nordwesten. Rechts das später eingebaute Fenster der Knechtenstube. Der dort eingefügte Raum diente ursprünglich als Sattelkammer und verfügte lediglich über ein bescheidenes Fenster. Links des Fensters befindet sich der Ausgang von der Scheune auf die Laube.

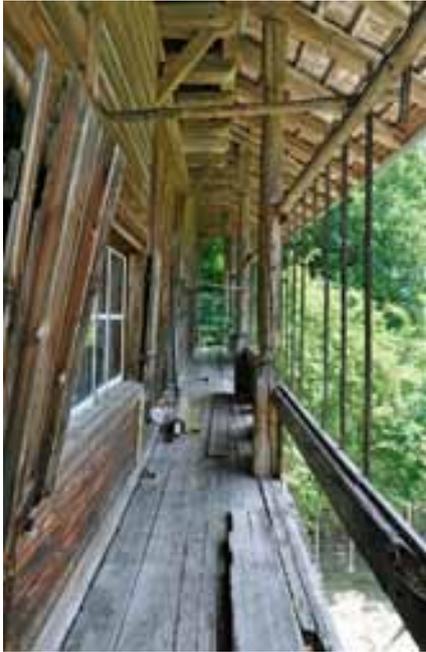
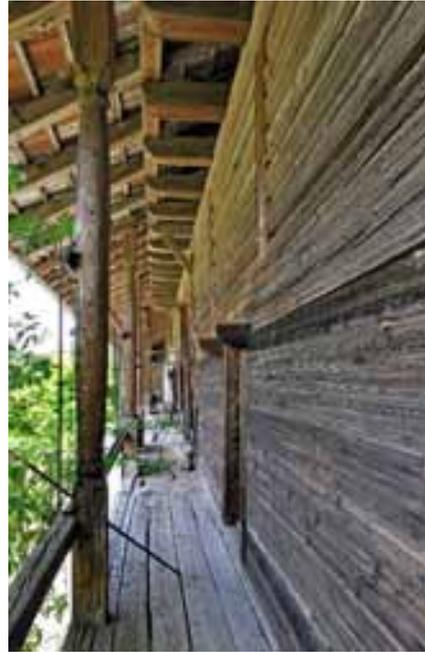
Abb. 43 (LINKS) & Abb. 44 (RECHTS) – Talseite, Laubengang vor der thunseitigen Scheune, Blick Richtung Südosten (LINKS) und Richtung Nordwesten (RECHTS). Die Bretter der Laubenbrüstung fehlen. Die Aussenwände des Erdgeschosses, das hauptsächlich als Speicher und nicht als Stall diente, bestehen aus Holz. Erd- und Obergeschoss sind zusammen abgebunden (durchlaufende Pfosten). Das Erdgeschoss hat Ausfachungen aus liegenden Bohlen, das Obergeschoss ist als Gimwand ausgebildet. (Fotos: PB/KDP 2017)

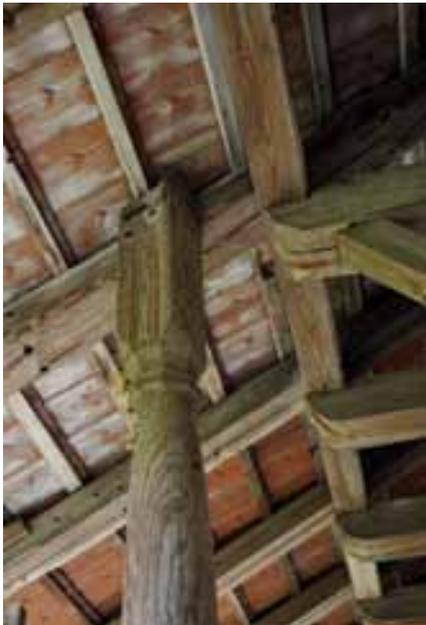
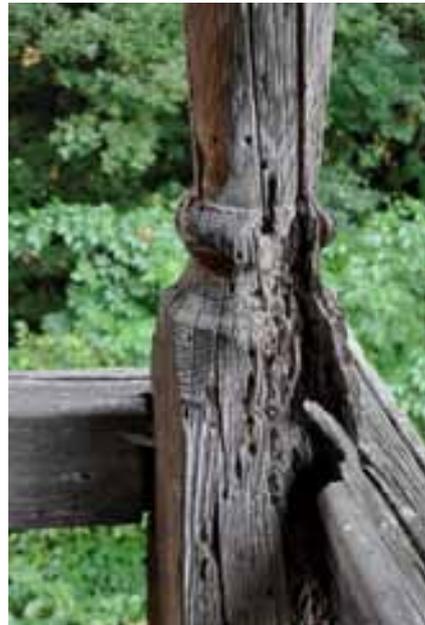
Abb. 45 (LINKS) – Talseite, Vordach, Blick nach oben. Die Säulen dienen nicht der Abstützung des Vordachs, sondern als Pfosten für die Befestigung der Laubenbrüstung.

Abb. 46 (RECHTS) – Talseite, Ecke des Laubengangs der thunseitigen Scheune. Die gedrechselten Säulen, welche unten und oben vollkantig sind, tragen die Laubenbrüstung, die heute über weite Strecken ihre Verbretterung eingebüsst hat. Aufgrund der exponierten Stellung ist diese Säule in ihrer Substanz angeschlagen.

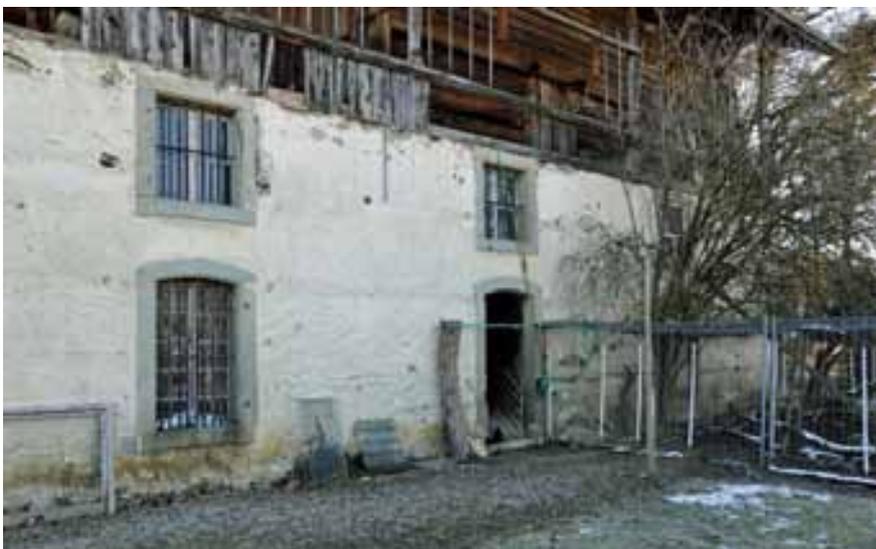
Abb. 47 – Talseite, thunseitige Scheune, Blick von Westen auf das Sockelmauerwerk. Die Räume im Sockel wurden als Lager und Kornspeicher genutzt, was mündlich und in Schriftquellen überliefert ist. Nutzungstypisch ist die Vergitterung der Fensteröffnungen mit Eisenstäben. Der Sockel der thunseitigen Scheune entstand 1793, als die alte Scheune durch einen fast gleichgrossen Neubau erweitert wurde. Auf der Mauerkrone verläuft ein Laubengang. (Foto: PB/KDP 2017)

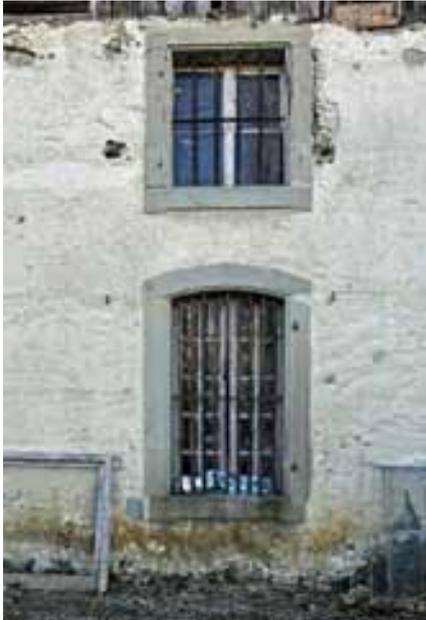
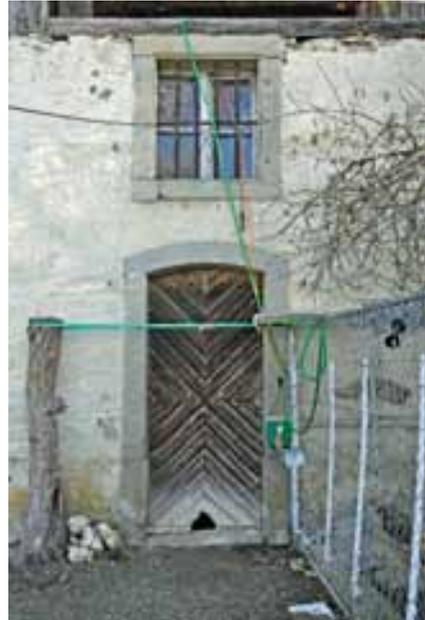
Abb. 48 (LINKS) & Abb. 49 (RECHTS) – Talseite, thunseitige Scheune, Blick von Südwesten auf das zweigeschossige Sockelmauerwerk. Der Fassadenverputz stammt aus der Bauzeit 1793 und besteht aus Kalkmörtel, der vom Maurer abgekellt und anschliessend im noch feuchten Zustand mit der Bürste mit Kalkmilch überzogen wurde. Für die Fenster- und Türöffnungen wurden barocke Gewände aus Molassesandstein wiederverwendet. Auch die Verglasungen sind wiederverwendet. (Fotos: PB/KDP 2017)

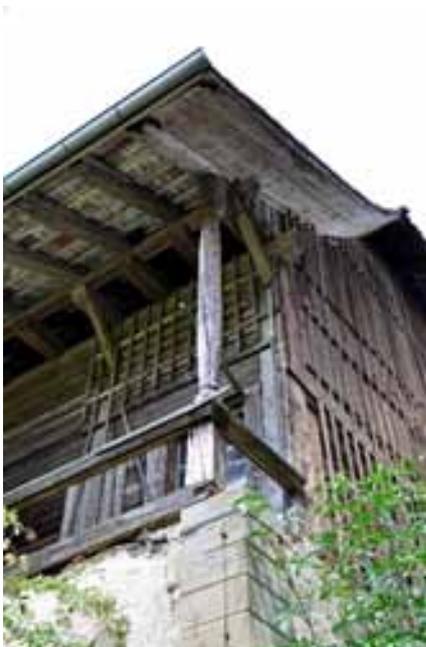
Abb. 50 (LINKS) – Talseite, thunseitige Scheune, Ecke, Blick auf den Übergang vom Sockelmauerwerk auf den Laubengang und den hölzerne Oberbau. Die Mauercke wird durch eine Quadierung aus Sandstein akzentuiert. Der giebelseitige Dachüberstand wird durch zwei Windladen gebildet. Der letzte Dachbinder befindet sich in der Wandebene.

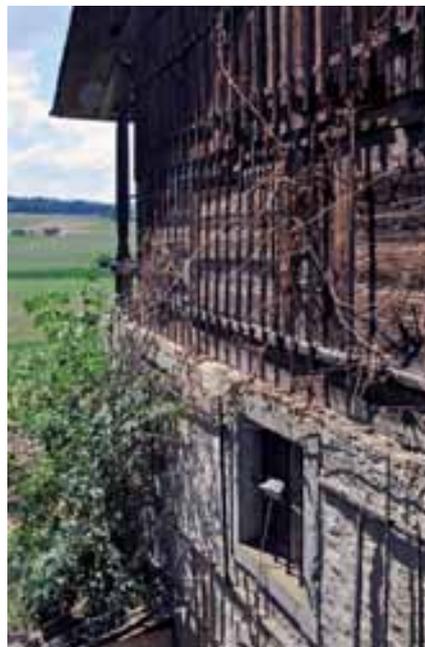
Abb. 51 (RECHTS) – Thunseitige Scheune, Giebelwand, Blick von Osten. Übergang vom zweigeschossigen Sockelmauerwerk auf die Holzwand der Scheune, die einen hölzernen Spalierrost trägt.

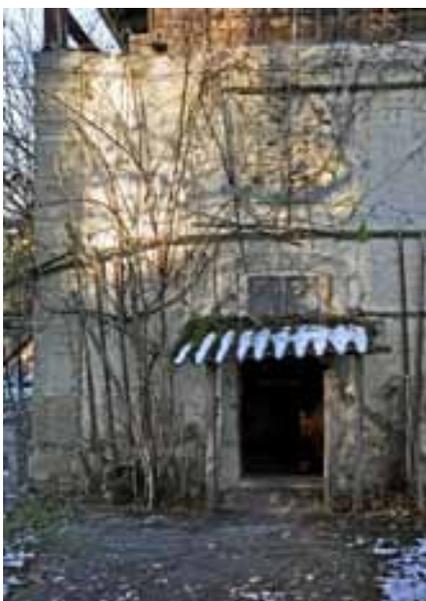
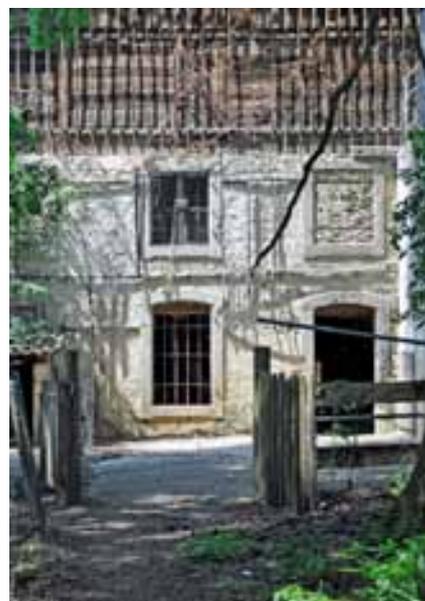
Abb. 52 (LINKS) & Abb. 53 (RECHTS) – Thunseitige Scheune, Sockelmauerwerk Seite Südosten. Auch auf dieser Seite sind die Speicherräume befenstert. Einige der Fenster wurden – unter Belassung der Gewände – bereits im 19. Jh. zugemauert. Die Tür zur Ecke hin (Abb. 52) entstand aus einem Fenster durch das Ausbrechen der Brüstung. (Fotos: PB/KDP 2017)

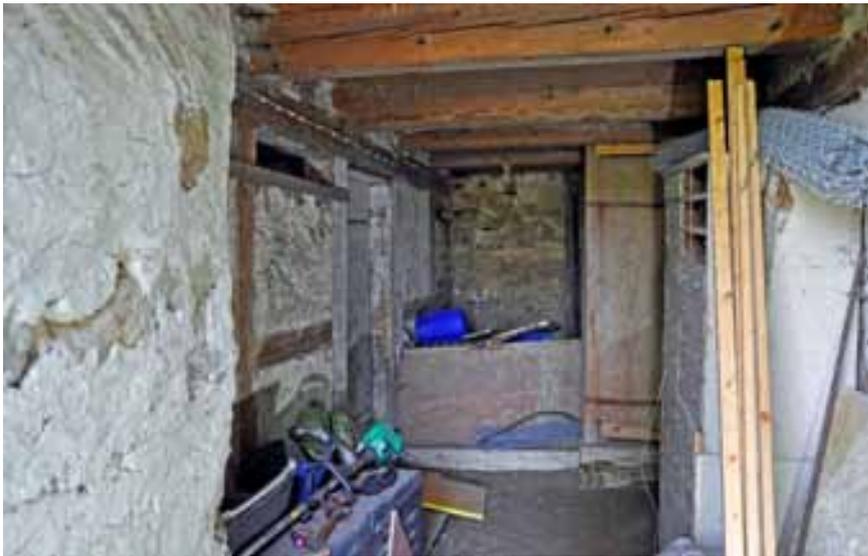
Abb. 54 – Korridor U2.02, Blick Richtung Nordosten. Links die Leibung der Türnische in der sehr dicken, zweischaligen Aussenwand. Anschliessend die Fachwerkwand zum Kellerraum U2.03 mit Tür.  
(Foto: PB/KDP 2017)

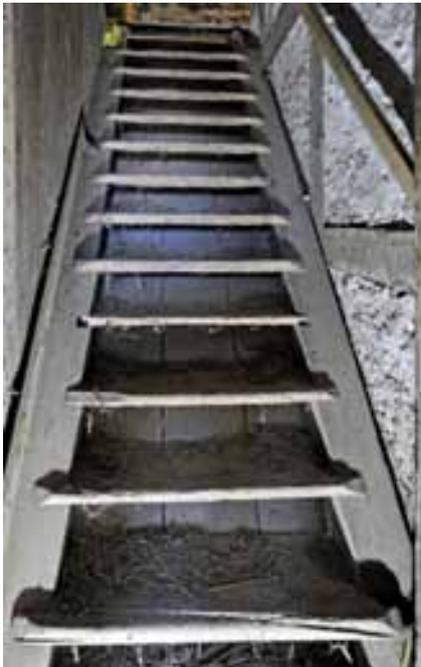
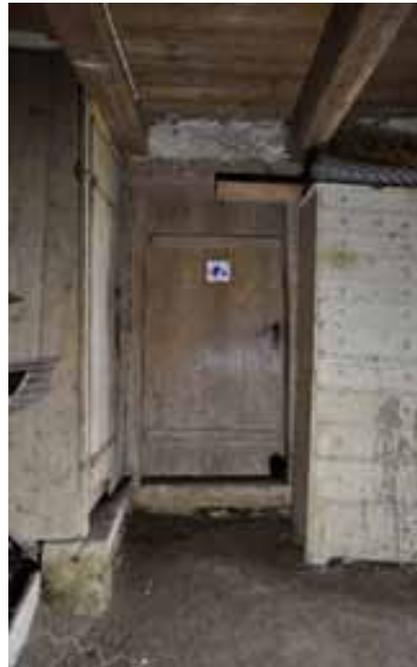
Abb. 55 (LINKS) – Korridor U2.02, Blick Richtung Nordosten auf die eingewandete Stockwerkstreppe.

Abb. 56 (RECHTS) – Korridor U2.02, Blick Richtung Südosten auf die Tür zum Kellerraum U2.01. Die Geschossdecke besteht aus einer über alle drei Räume durchlaufenden Balkenlage mit einer Bretterlage darüber. Diese trägt einen Tonplattenboden (siehe Abb. 70).

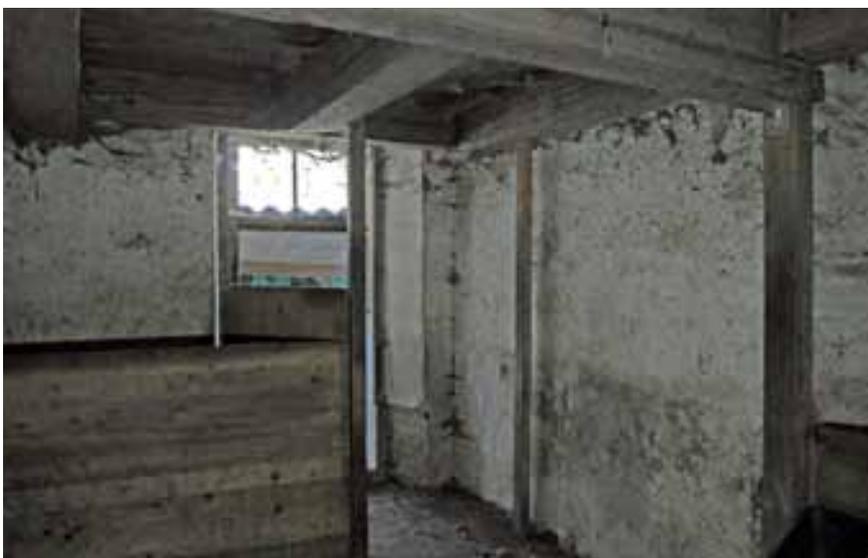
Abb. 57 – U2.01, Blick Richtung Süden. Die Tür im Hintergrund ist durch die Erweiterung eines Fensters entstanden. Die Wände sind mit einem Kalkmörtel deckend verputzt, der ursprünglich ohne Anstrich verblieb, später jedoch gekalkt wurde. Die Stallbauten stammen aus der jüngsten Vergangenheit.  
(Foto: PB/KDP 2017)

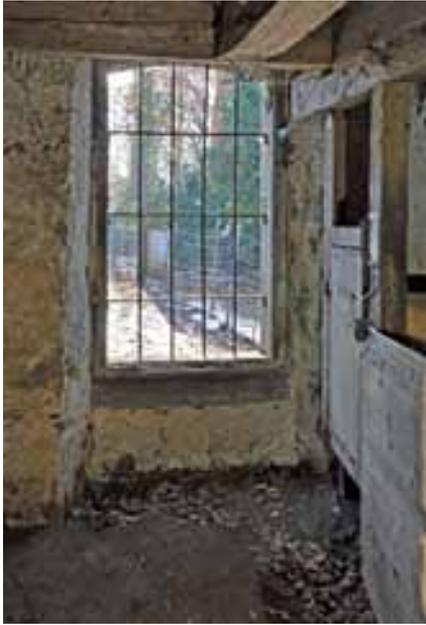
Abb. 58 (LINKS) – U2.01, Blick Richtung Südosten auf das mittlere Fenster. Weil die Deckenbalken über den Fenstern kein Auflager finden (zu tief!), werden sie mittels Wechsel aufgefangen (vgl. Plan Untergeschoss 2.

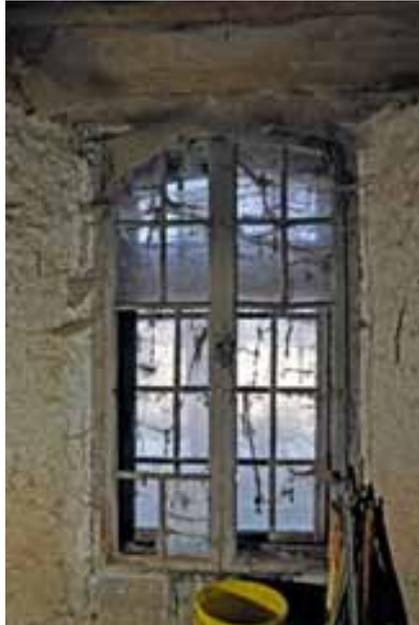
Abb. 59 (RECHTS) – U2.01, Blick Richtung Südenwesten. An der Talseite ist die Mauer offensichtlich zweischalig ausgebildet und ungewöhnlich dick. Die Fenster sitzen in entsprechend tiefen Nischen.

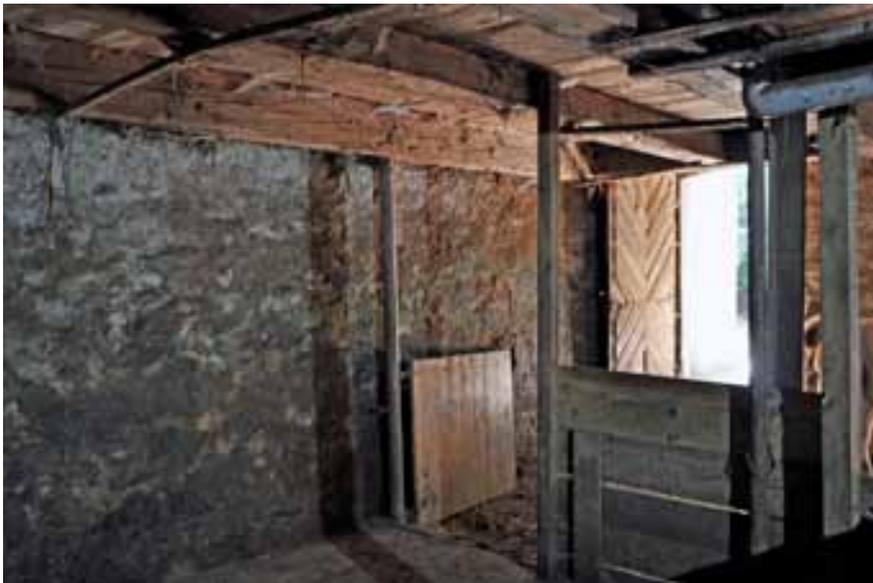
Abb. 60 – U2.01, Blick Richtung Osten. Die Tür ins Freie gehört, zusammen mit dem Türflügel, zum Ursprungsbestand aus der Bauzeit der thunseitigen Scheune im Jahr 1793. Im Hintergrund die erdberührte Mauer.

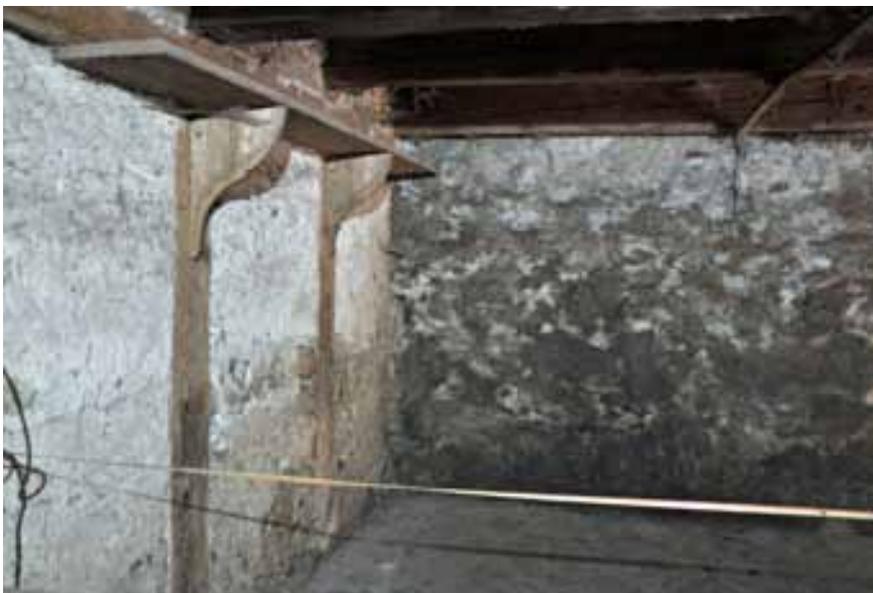
Abb. 61 – U2.01, Blick Richtung Nordosten auf die erdberührte Rückwand, die als Stützmauer zum Hang dient. Die Fachwerkwand links im Bild trennt den Kellerraum vom Korridor U2.02.

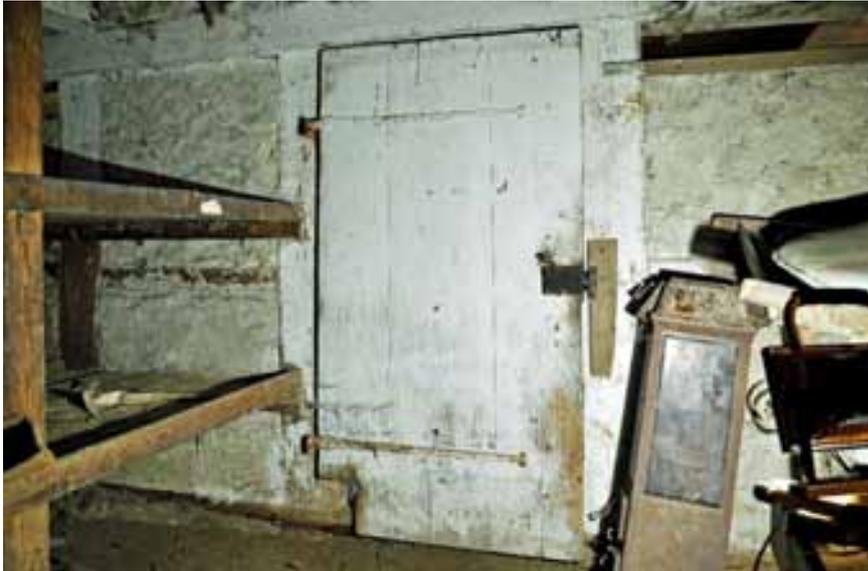
Abb. 62 – U2.03, Blick Richtung Südosten auf die Fachwerkwand mit der Tür zum Korridor U2.02.

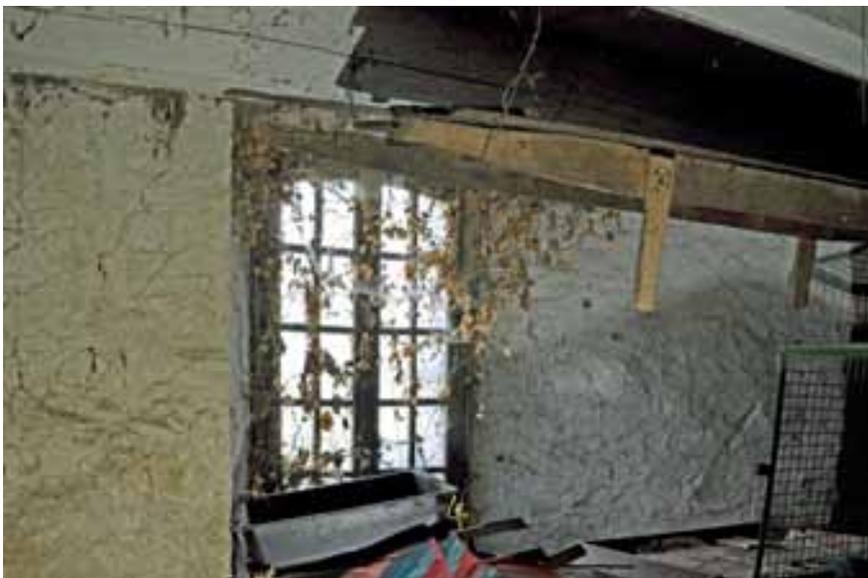
Abb. 63 – U2.03, Blick Richtung Westen auf die talseitige Mauer mit der tiefen Fenster-nische. Die barocke Verglasung ist wiederverwendet.

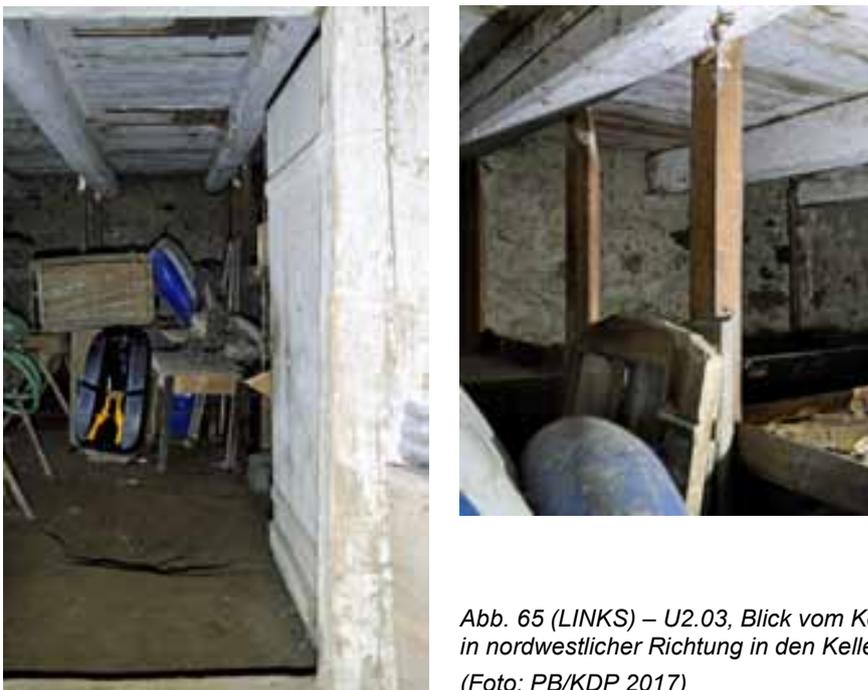
Abb. 64 (UNTEN) – U2.03, Blick Richtung Norden in die hintere Raumecke. Die Stützen stammen aus der jüngsten Vergangenheit und haben keine tragende Funktion, sondern dien(t)en der Nutzung des Raums.

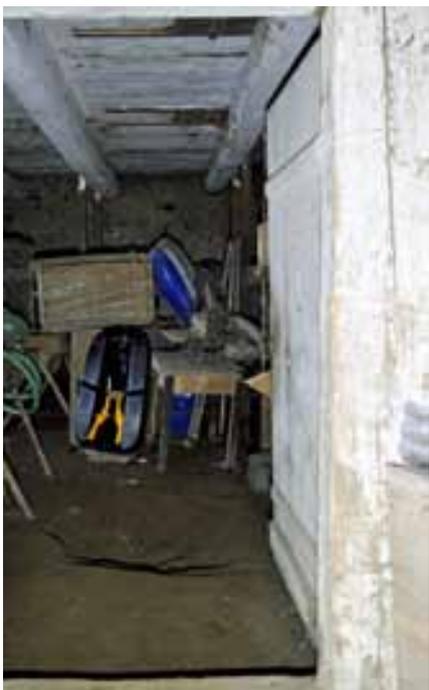
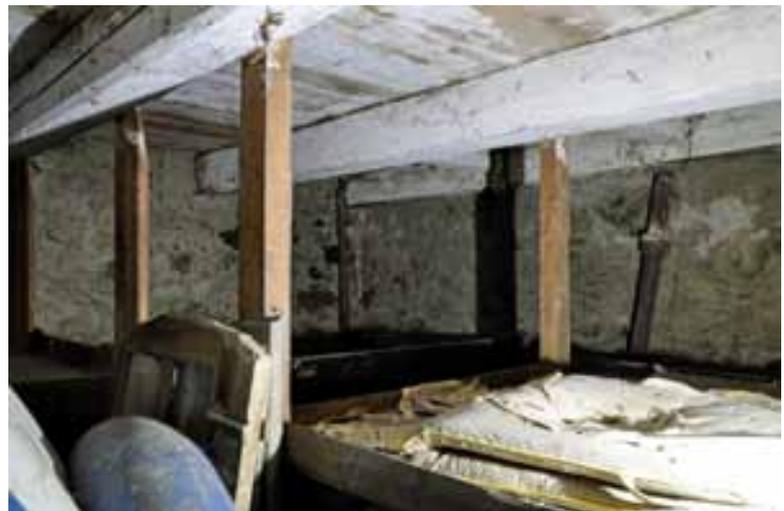
Abb. 65 (LINKS) – U2.03, Blick vom Korridor U2.02 durch die offene Tür in nordwestlicher Richtung in den Kellerraum U2.03

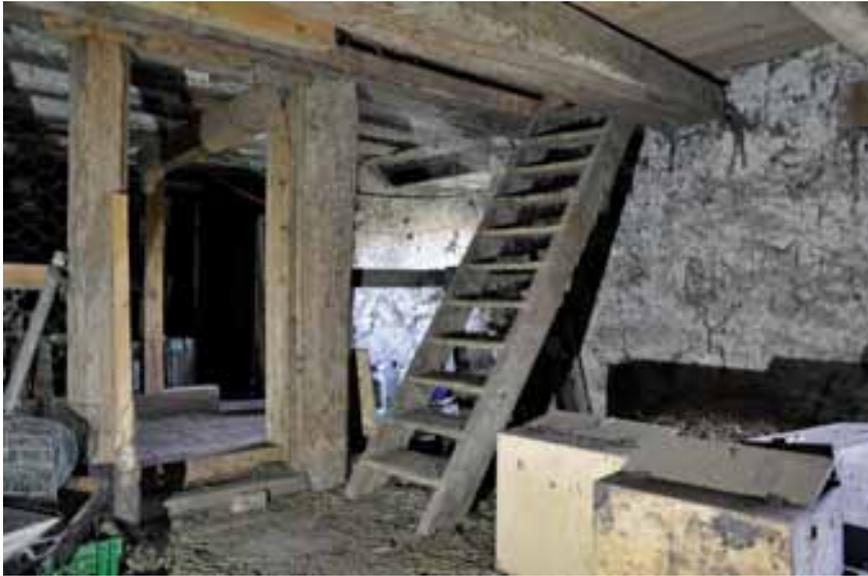
Abb. 66 – U1.03, Blick Richtung Süden in U1.02 und U1.01. Im Unterschied zum 2. Untergeschoss wurden im 1. Untergeschoss die Ausfachungen der Trennwände zwischen dem Erschliessungskorridor und den Kornkammern entfernt. Die steile Holz-  
treppe mündet innerhalb des Trens ins Erdgeschoss. Ihre Lage ist sekundär. Ursprünglich befand sich die gesamte Vertikalerschliessung im Korridor, der zwischen den beiden Nutzräumen liegt.  
(Foto: PB/KDP 2017)

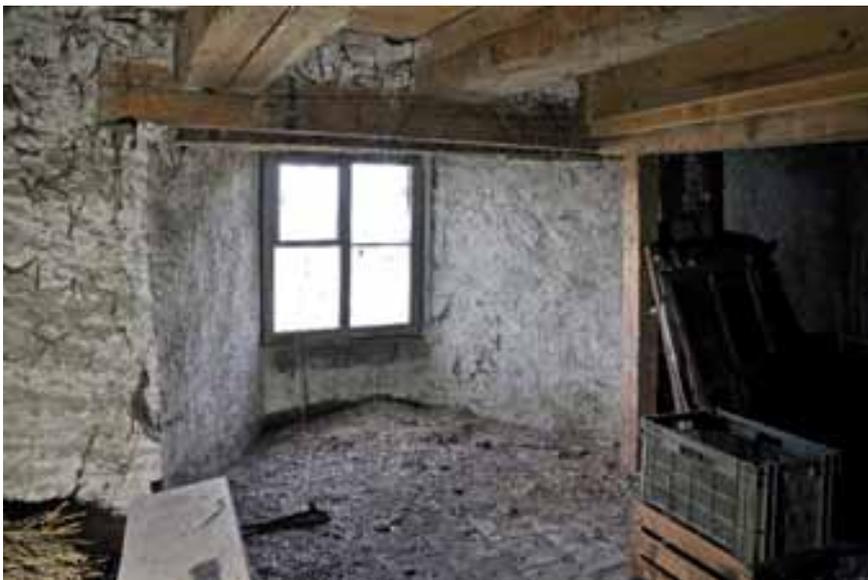
Abb. 67 – U1.01, Blick Richtung Süden in die tiefe Fenster-  
nische. Als Sturz wurden starke Holzbalken benutzt, die auch als Auflager für die Deckenbalken dienen. Die Wände sind mit einem grob abgekehlten Kalkmörtel deckend verputzt und ohne Anstrich verblieben.  
(Foto: PB/KDP 2017)

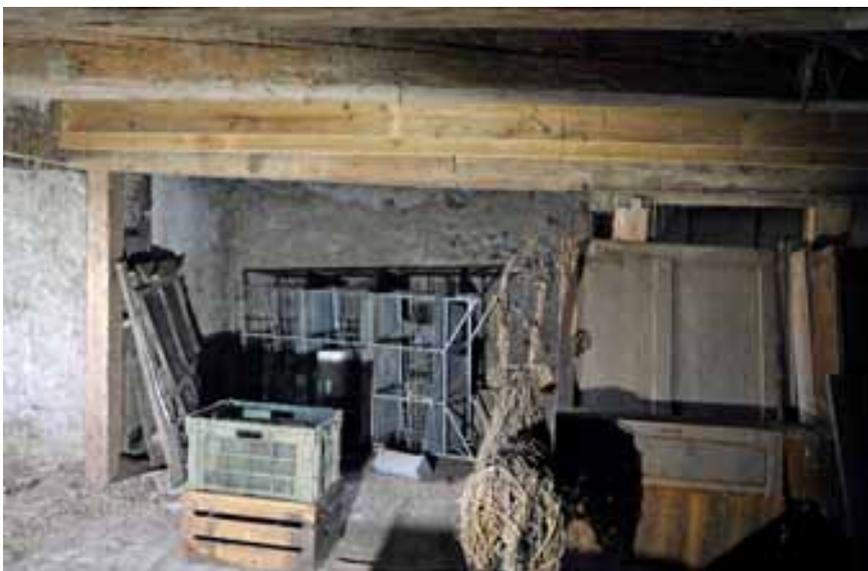
Abb. 68 – U1.03, Blick Richtung Nordwesten. Über diesem Raum liegt das Dresch-  
tenn. Wenige Jahre nach dem Bau der Scheune 1793 wurde in diesem Bereich die Decke ausgewechselt. Um den schweren Wagenlasten im Tenn standhalten zu können, liess man fünf enggestellte Deckenbalken einziehen. Auf eine Ausmauerung der Felder verzichtete man jedoch.  
(Foto: PB/KDP 2017)

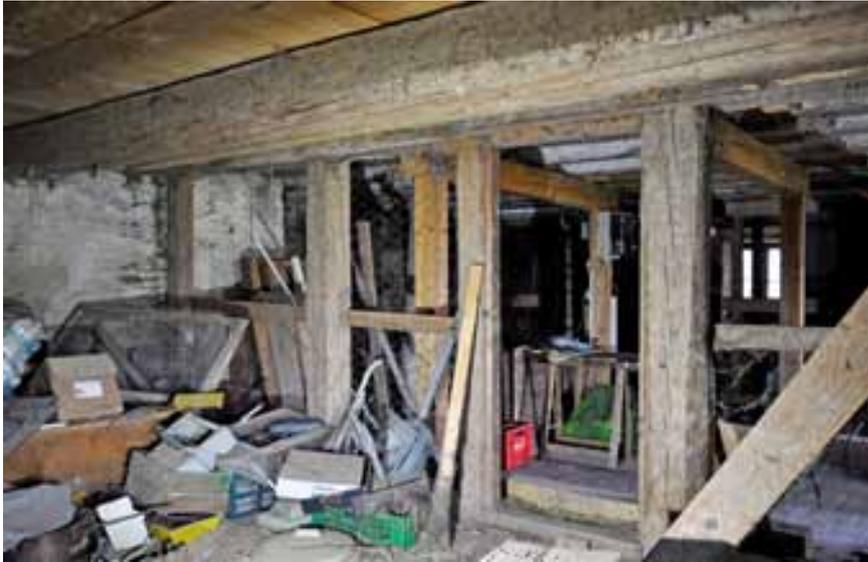
Abb. 69 – U1.03, Blick Richtung Osten in U1.02 und U1.01. Im Vordergrund oben die kurz nach 1800 ausgewechselten Deckenbalken – eine Massnahme zur Verstärkung des Tennbodens. Gut erkennbar das Holzgerippe der ehemaligen Fachwerkwand zum Korridor U1.02. Die Ausfachungen wurden später entfernt.  
(Foto: PB/KDP 2017)

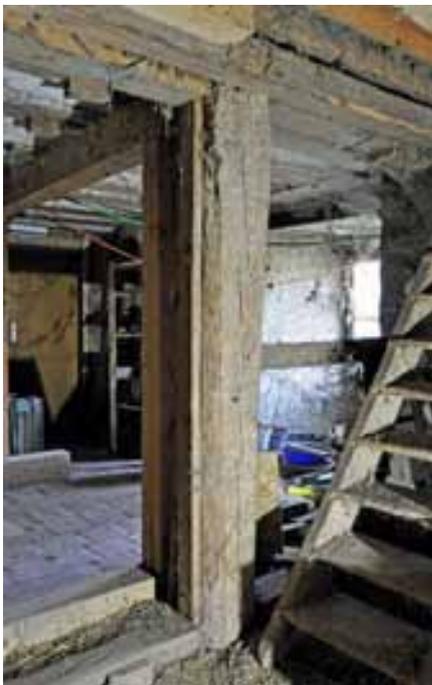
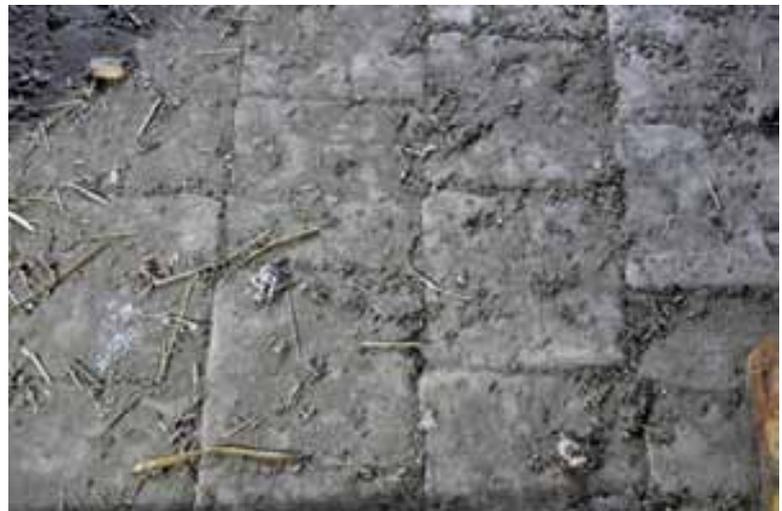
Abb. 70 (OBEN) – In allen drei Räumen des 1. Untergeschosses wurden als Gehschicht Tonplatten verlegt. Dieser Bodenbelag ist in Kornhäusern oft zu beobachten.  
Abb. 71 (LINKS) – U1.03, Blick zum Korridor U1.02. Links im Bild die ehemalige Türöffnung, rechts die Treppe, die ins Erdgeschoss führt.  
(Fotos: PB/KDP 2017)

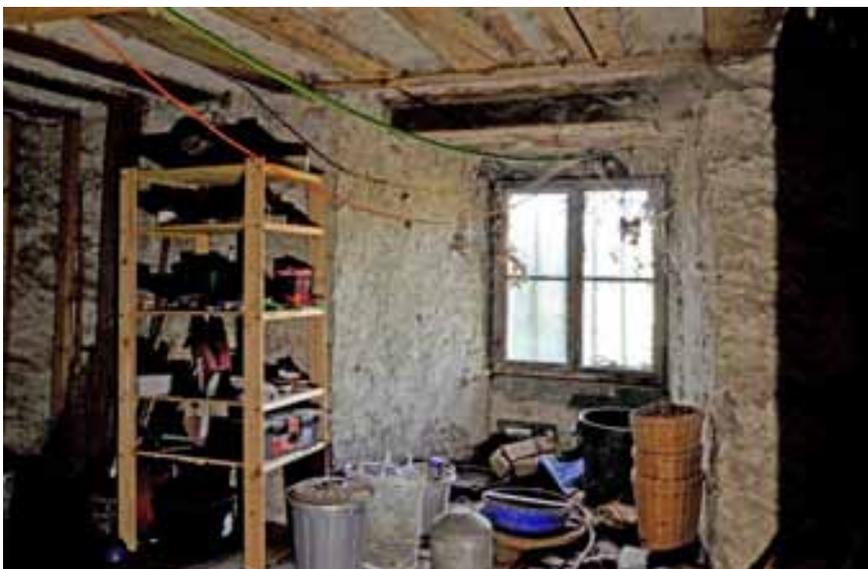
Abb. 72 – U1.02, Blick Richtung Südwesten in die tiefe Fenster niche. Hier, im Bereich des ursprünglichen Korridors, sind die Deckenbalken sehr eng verlegt und die Felder mit Backstein zu flachen Kappen ausgemauert.  
(Foto: PB/KDP 2017)
