## **Kirchdorf, Uttigenstrasse 2a Schlösslischeune**

## **Bauhistorische Analyse und Dokumentation**

**Denkmalpflege des Kantons Bern  
15. Mai 2018**

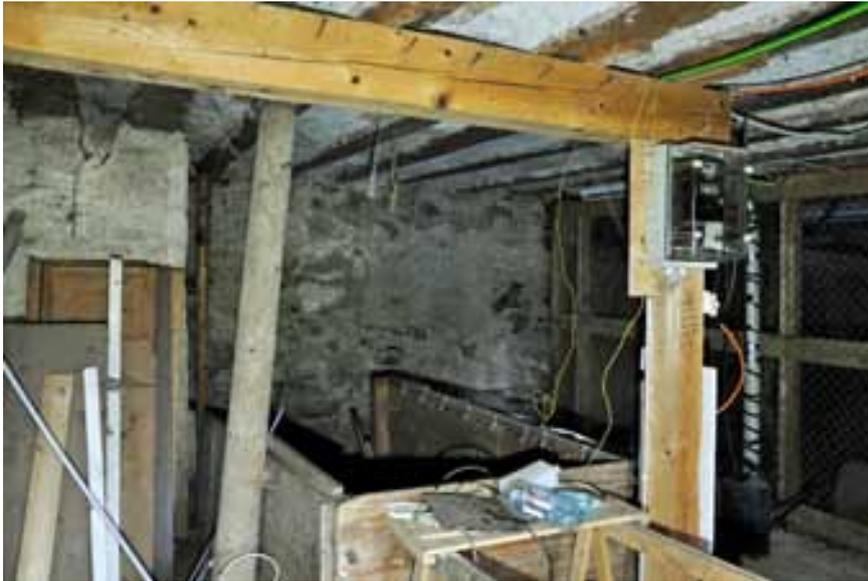
*Abb. 73 – U1.02 und U1.01, Blick Richtung Nordosten auf die Rückwand. Links ist der Versatz in der Mauer zu erkennen. Über dessen Ursache kann nur gemutmasst werden: Wich man anstehendem Fels aus? Der neue Holzbalken und der Pfosten haben keine statische Funktion, sondern dienen der jüngeren Nutzung. (Foto: PB/KDP 2017)*

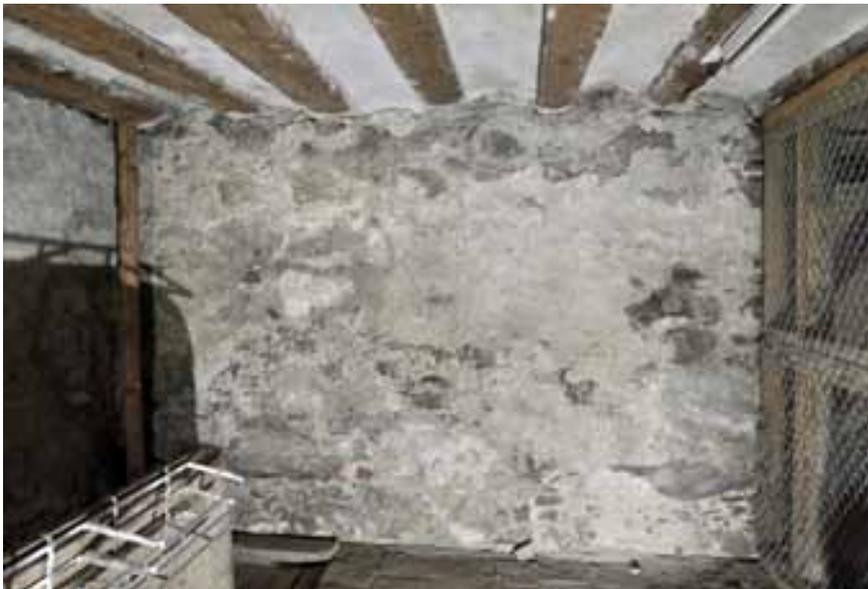
*Abb. 74 – U1.02, Blick Richtung Nordosten auf die Rückwand des ehemaligen Korridors, die gleichzeitig als Stützmauer fungiert. Die aus Backstein gemauerten engen und flachen Deckenkappen wurden fein überputzt und weiss gekalkt. (Foto: PB/KDP 2017)*

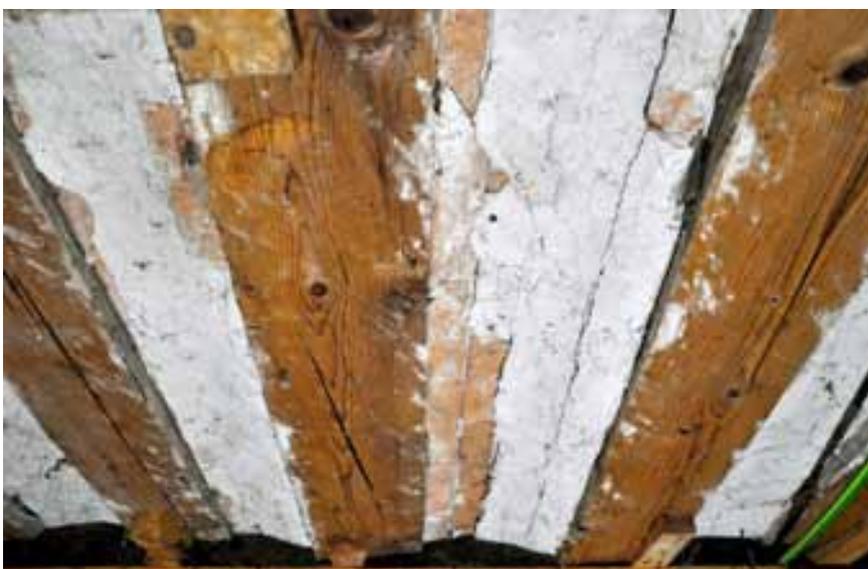
*Abb. 75 – U1.02, Detailansicht der Decke mit ihren enggestellten Balken und den Preussischen Kappen aus Backstein, die mit einem dünnen, weiss gekalkten Deckputz versehen sind. Kappendecken dienten als Brandschutzmassnahme, führten aber auch zu einer Verbesserung des Raumklimas. Die eingebaute schwere Masse führt zu einer Phasenverzögerung im Temperaturverlauf; die Temperaturspitzen sind gebrochen, das Raumklima ausgeglichener als ohne Ausmauerung. (Foto: PB/KDP 2017)*

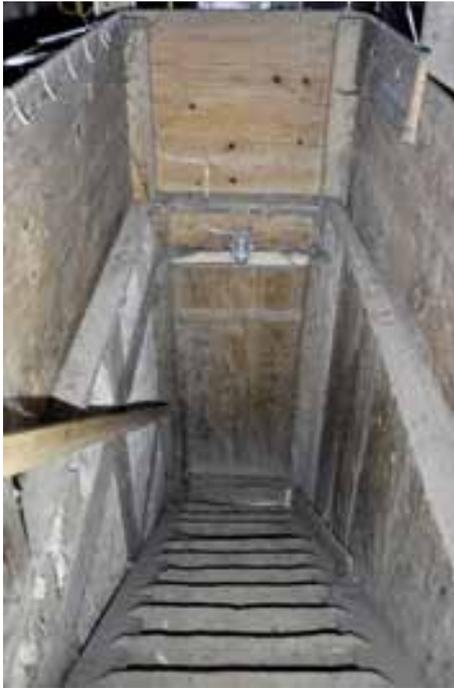
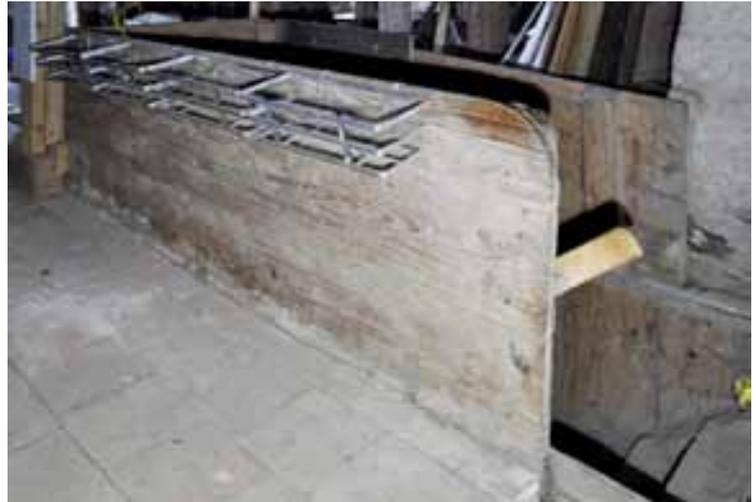
*Abb. 76 (OBEN) – U1.01, Blick Richtung Westen auf die nachträglich eingebaute Brüstung des Treppenabgangs ins 2. Untergeschoss. Man beachte auch den Tonplattenboden.*

*Abb. 77 (LINKS) – U1.02, Blick Richtung Südwesten in den Treppenabgang ins 2. Untergeschoss  
(Fotos: PB/KDP 2017)*

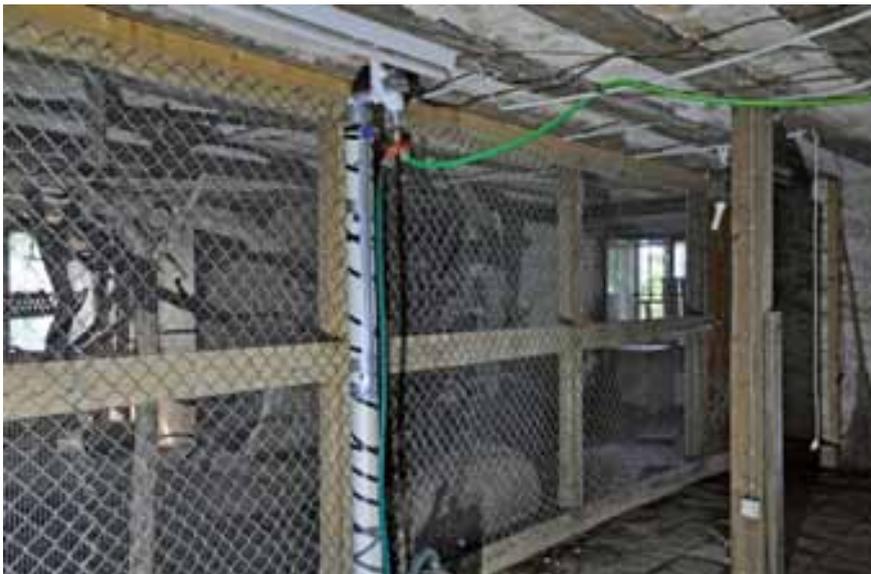
*Abb. 78 – U1.01, Blick Richtung Süden. Die eingebaute Drahtgeflechtwand trennt das Gehege der Nasenbären von den übrigen Räumen ab.  
(Foto: PB/KDP 2017)*

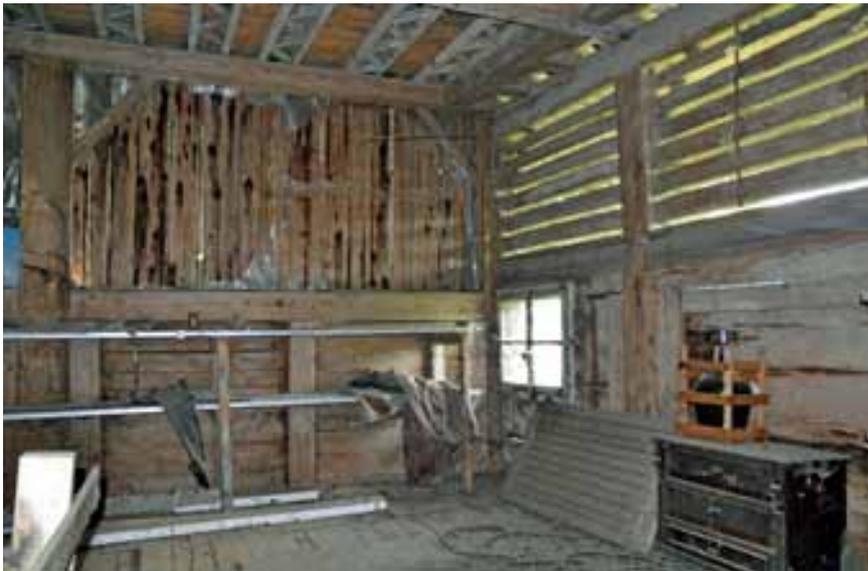
Abb. 79 – Thunseitige Scheune, Raumbereich thunseitig des Tanns, Blick Richtung Süden (Raumbereiche EG.03, EG.04, EG.05 und der darüberliegende Bergeraum OG.01). Die Binnenwände und die Decke zwischen Erd- und Obergeschoss sind entfernt. Das Erdgeschoss dieses Scheunenteils beherbergte wegen der darunter befindlichen zwei Stockwerke keine Stallungen, sondern Lager- und Speicherräume. (Foto: PB/KDP 2017)

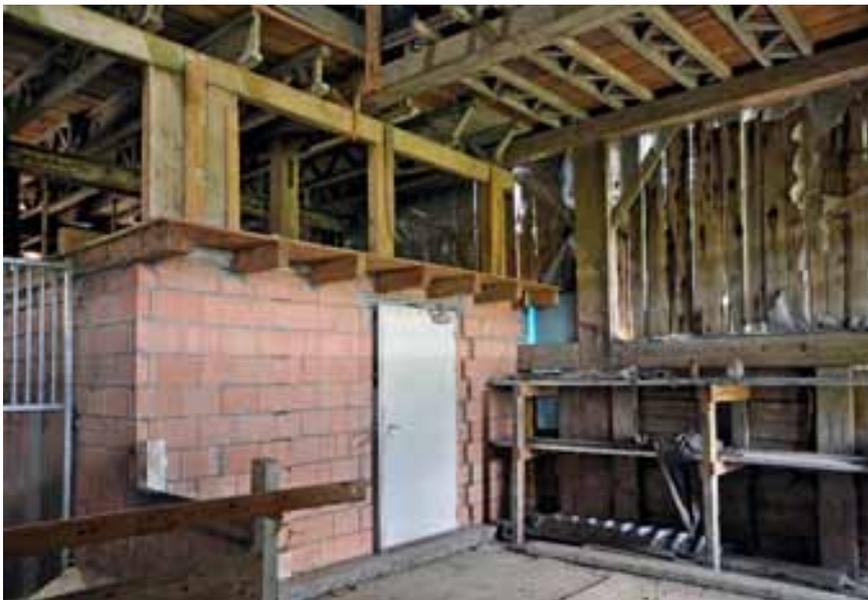
Abb. 80 – Thunseitige Scheune, Raumbereich thunseitig des Tanns, Blick Richtung Osten. Gut zu erkennen ist der kräftige, über zwei Geschosse durchlaufende Pfosten in der Stirnwand, die im Erdgeschoss mit liegenden Bohlen ausgefacht, darüber jedoch mit senkrechten Brettern verschalt ist. Der Einbau aus Backstein stammt aus der 2. Hälfte des 20. Jh., als der Scheunenteil innen ausgeräumt und für neue Landwirtschaftsnutzungen eingerichtet wurde. Dazu gehört auch die Decke auf der Höhe der Dachgeschoss-Bundbalken, wozu gebrauchte Holzfachwerkträger verwendet wurden. (Foto: PB/KDP 2017)

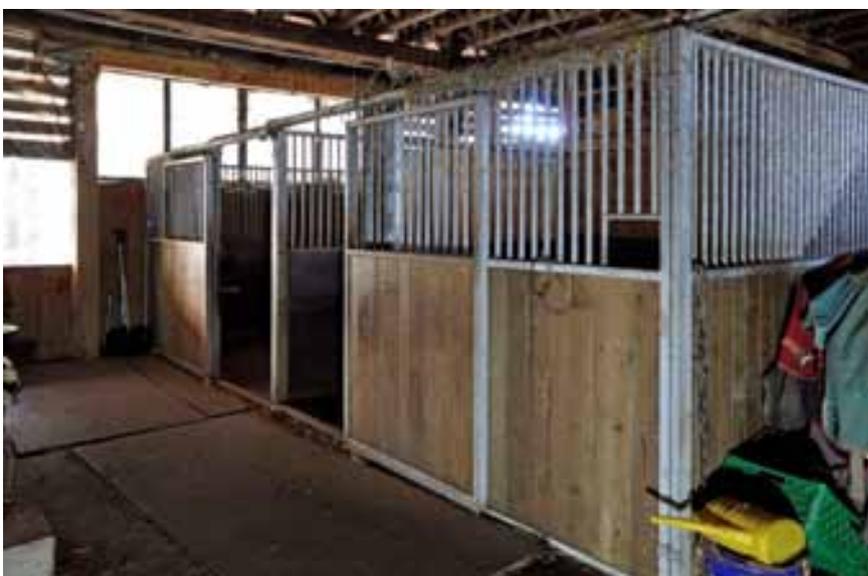
Abb. 81 – Thunseitige Scheune, Raumbereich thunseitig des Tanns, Blick Richtung Osten. Als jüngste Umnutzung wurden hier Pferdeboxen eingestellt. Im Hintergrund das grosse Schiebetor, das in der 2. Hälfte des 20. Jhs. eingebaut wurde. (Foto: PB/KDP 2017)

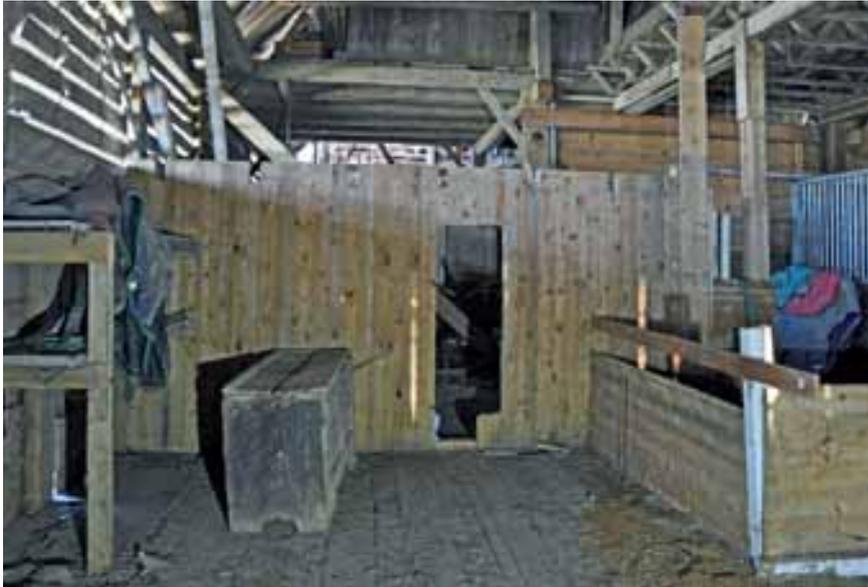
Abb. 82 – Thunseitige Scheune, Raumbereich thunseitig des Tennis, Blick Richtung Nordwesten. Die Innenwände und die Decke zwischen Erd- und Obergeschoss sind entfernt (vgl. auch Abb. 79 & 80). Zahlreiche Einbauten zeugen von jüngeren und jüngsten Nutzungsanpassungen.

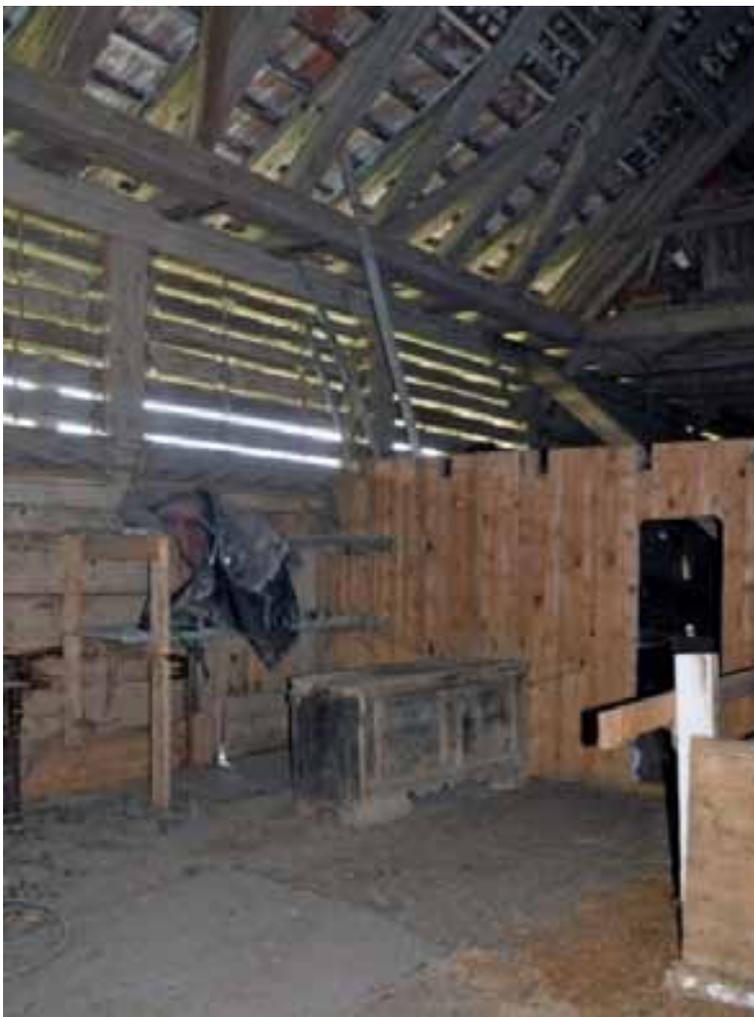
Abb. 84 (OBEN) – Thunseitige Scheune, Raumbereich thunseitig des Tennis, Blick in Richtung Westen. Gut zu erkennen ist die statische Struktur der Scheune mit der Gimwand im ehemaligen Bergeraum und der einspringenden Pfette, in welche die Stichbalken eingezäpft sind, die die Schüpppfette des Vordachs tragen.

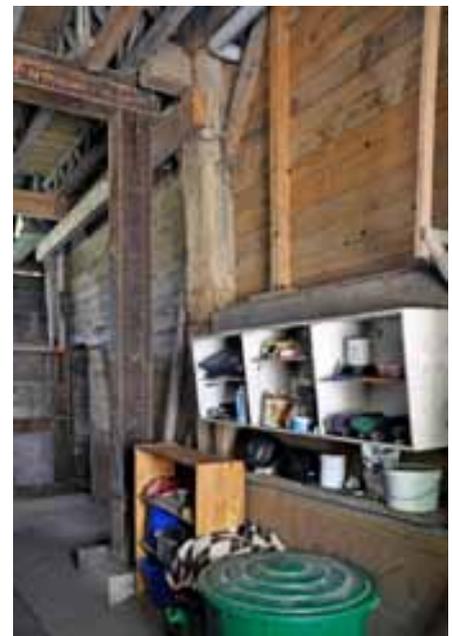
Abb. 86 – Thunseitige Scheune, Raumbereich thunseitig des Tenns, ehemaliger Speicherraum EG.06, Blick Richtung Osten. Die ursprüngliche Raumteilung fehlt; die Einbauten stammen alle aus der 2. Hälfte des 20. Jhs. (Foto: PB/KDP 2017)

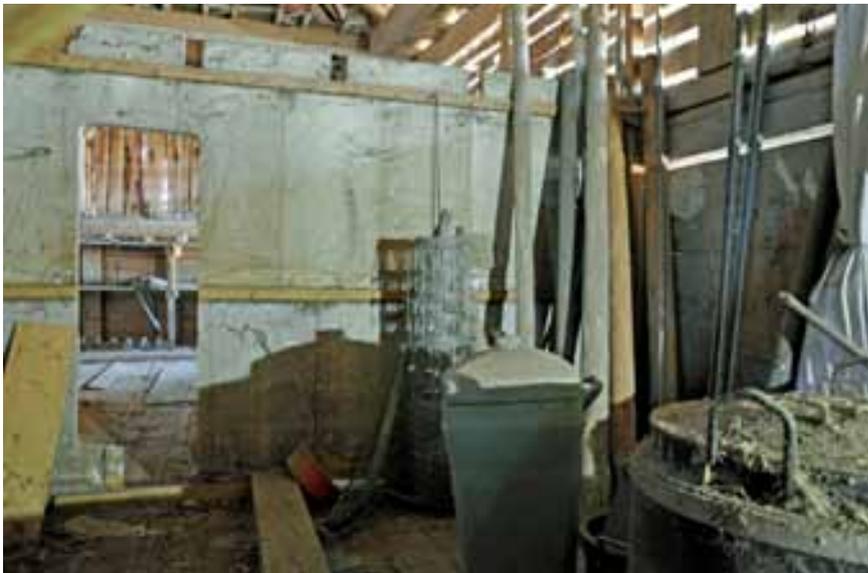
Abb. 87 – Thunseitige Scheune, Raumbereich thunseitig des Tenns, ehemaliger Speicherraum EG.06, Blick Richtung Südosten. Rechts ist die talseitige Aussenwand zu sehen. Die ursprüngliche Raumteilung fehlt, die Einbauten stammen alle aus der 2. Hälfte des 20. Jhs. (Foto: PB/KDP 2017)

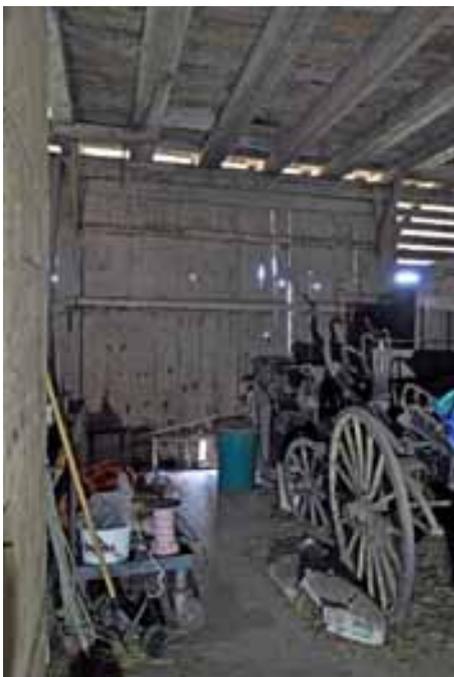
Abb. 88 (OBEN) – Thunseitige Scheune, Tenn EG.07, Blick Richtung Westen auf die Wand zum angrenzenden Pferdestall.

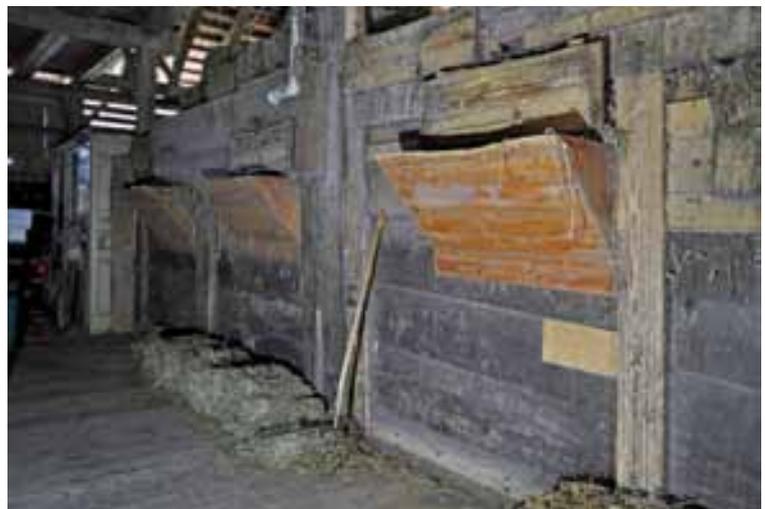
Abb. 89 (LINKS) – Thunseitige Scheune, Tenn EG.07, Blick Richtung Westen auf das talseitige Tenntor. Oben die Bühne der Hocheinfahrt. (Fotos: PB/KDP 2017)

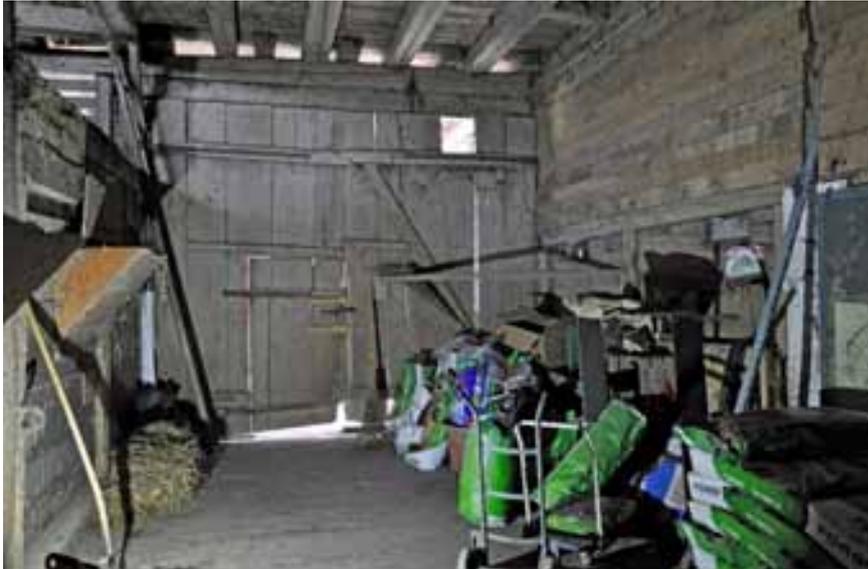
Abb. 90 – Thunseitige Scheune, Tenn EG.07, Blick Richtung Nordosten auf das bergseitige Tennstor. Oben die Balkenlage der Hocheinfahrtsbühne, links die ursprüngliche Wand zum Pferdestall, rechts die neu verbretterte Wand zum Raumbereich thunseitig des Tenns.  
(Foto: PB/KDP 2017)

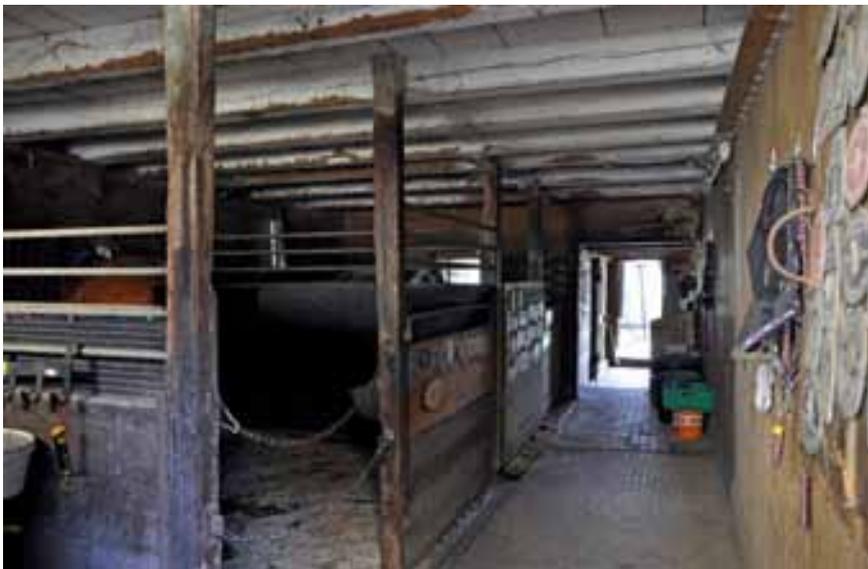
Abb.91 – Abb. 89 (LINKS) – Thunseitige Scheune, Pferdestall EG.09, Blick Richtung Südwesten. Im Hintergrund die Knechtenstube und der Korridor mit der Tür, die auf den talseitigen Laubengang führt. Im Unterschied zur Knechtenstube EG.10 (ursprünglich Sattelkammer) wurde die Decke des Pferdestalls im frühen 20. Jh. angehoben, als der Stall saniert wurde (vgl. auch Abb. 16, Fassade).  
(Foto: PB/KDP 2017)

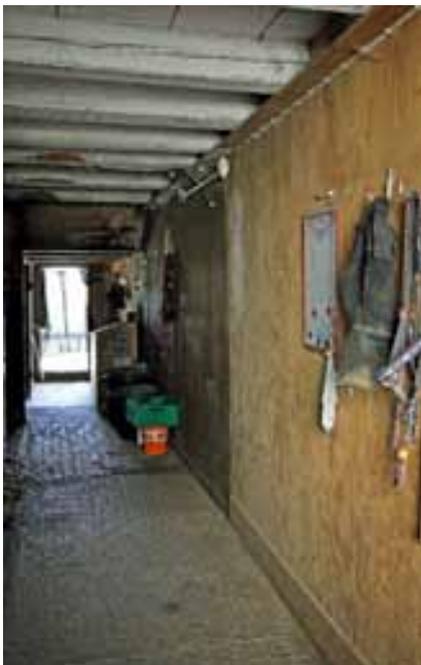
Abb. 92 – (LINKS) – Thunseitige Scheune, Pferdestall EG. 09, Blick Richtung Südwesten. Die Wand zur benachbarten (bernseitigen) Scheune ist mit Holzwerkstoffplatten verkleidet.

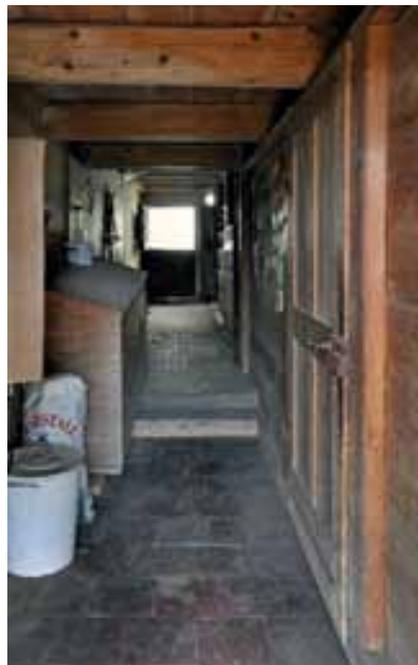
Abb. 93 (RECHTS) – Thunseitige Scheune, Korridor EG.11 neben der Knechtenstube EG.10, Blick Richtung Nordosten zum bergseitigen Ausgang aus dem Pferdestall EG.09. Im Unterschied zum Pferdestall befindet sich die Decke hier noch auf der ursprünglichen Höhe.

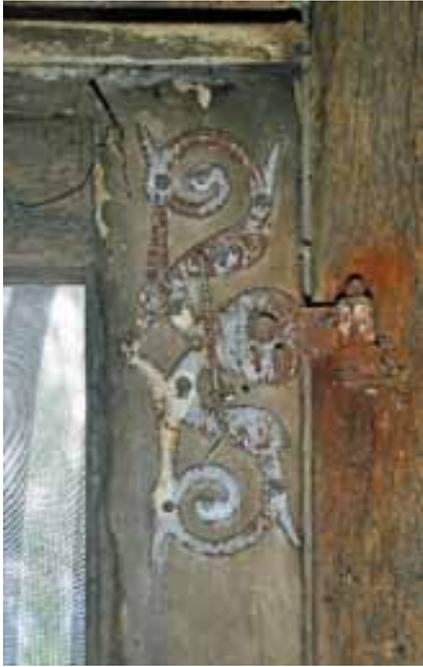
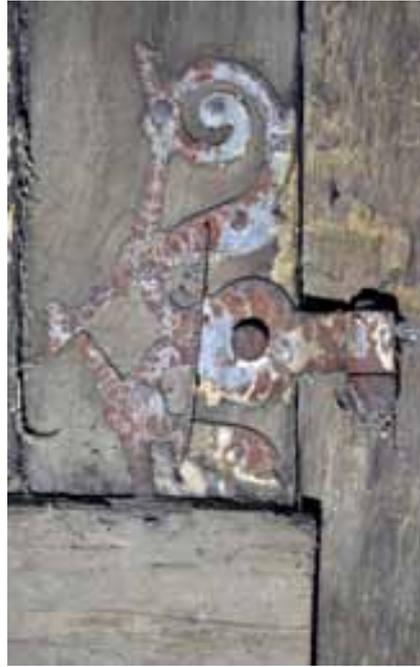
Abb. 94 (LINKS) & Abb. 95 (RECHTS) – Thunseitige Scheune, Korridor EG.11, talseitige Tür, die auf den Laubengang führt. Für das Türblatt wurden reich punzierte und verzinnte Spiralbänder aus dem 17. Jh. wiederverwendet. (Fotos: PB/KDP 2017)

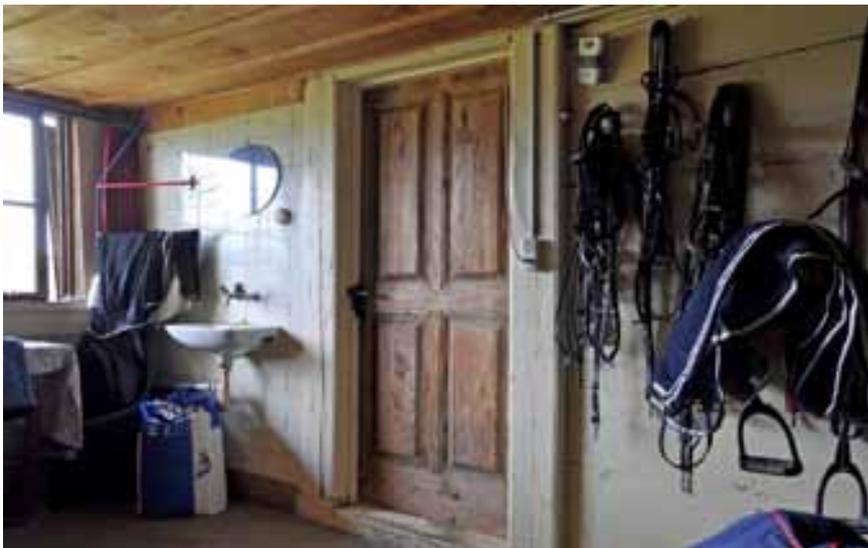
Abb. 96 – Thunseitige Scheune, Knechtenstube EG.10, Blick Richtung Westen. Ursprünglich handelte es sich um eine Sattelkammer, die nachträglich, aber noch in der 1. Hälfte des 19. Jhs. eingebaut worden war. Die Türöffnung und die Wand rechts davon sind noch unverändert erhalten. Der Türflügel aus der 2. Hälfte des 19. Jhs. dürfte hier wiederverwendet sein. Der Ausbau zur Knechtenstube brachte die Installation eines Waschbeckens mit sich. Auch Teile der Wände und die Decke wurden verkleidet. (Foto: PB/KDP 2017)

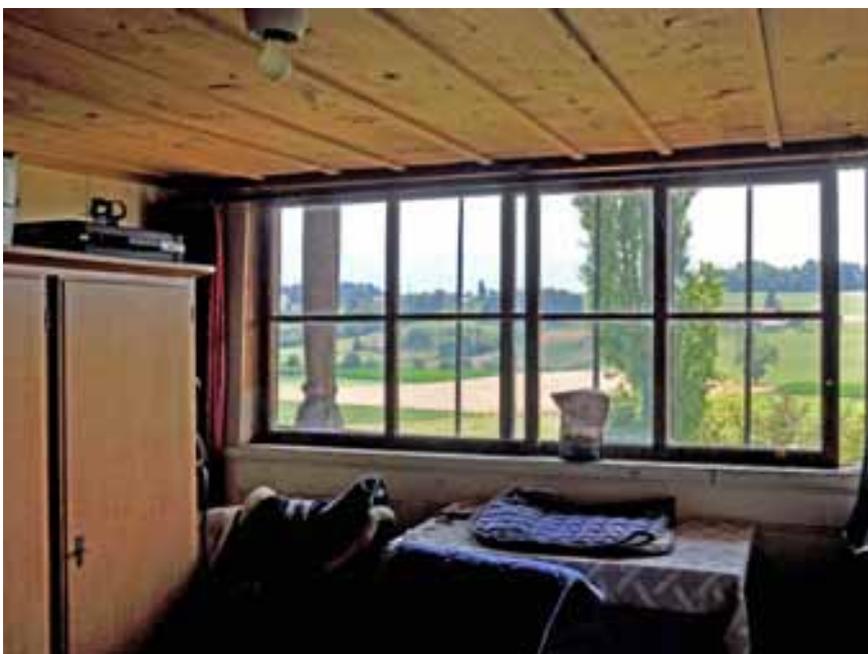
Abb. 97 – Thunseitige Scheune, Knechtenstube EG.10, Blick Richtung Südwesten auf die Fensterfront. Das ursprüngliche kleine Fenster wurde mit dem Ausbau der Sattelkammer zur Knechtenstube auf die gesamte Breite des Raums vergrössert. (Foto: PB/KDP 2017)

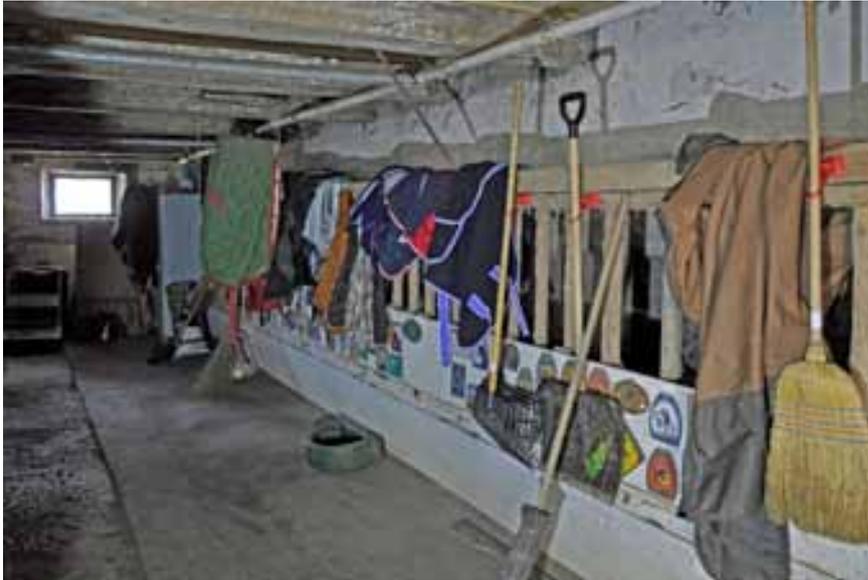
Abb. 98 – Bernseitige Scheune, Stall EG.12, Blick Richtung Westen. Der Stall wurde im frühen 20. Jh. saniert, wobei die Mauer zum Tenn (rechts im Bild) mitsamt der Futterkrippe neu erbaut wurde. Die Decke behält in konventioneller Art eine Holzbalkenlage mit Bretterbedeckung. (Foto: PB/KDP 2017)

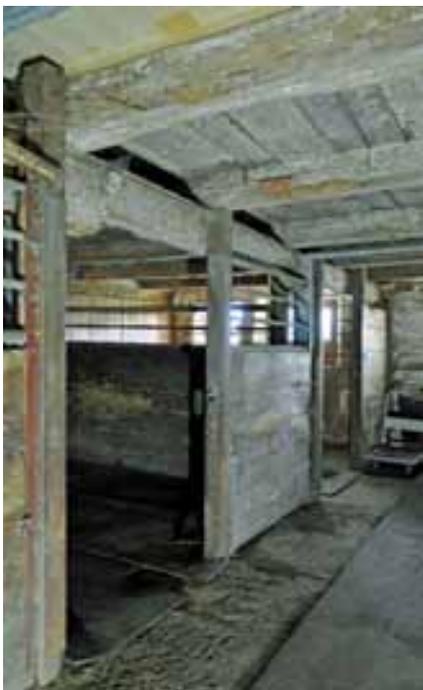
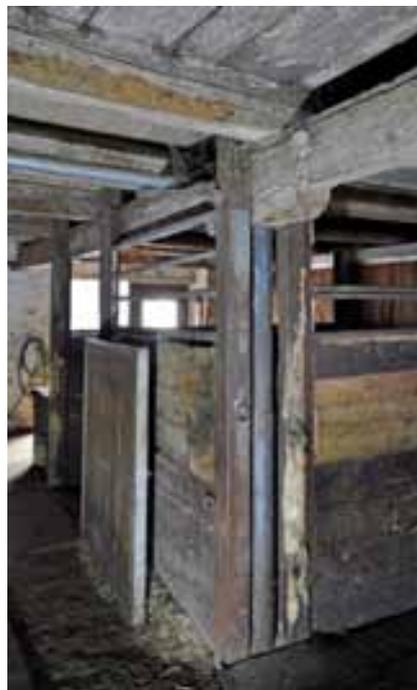
Abb. 99 (LINKS) & Abb. 100 (RECHTS) – Bernseitige Scheune, Stall EG.12, Blick Richtung Süden (LINKS) und Richtung Osten (RECHTS). Die Balkenlage wird in Raummitte durch einen Unterzug gestützt, der wiederum von zwei Stahlsäulen aufgefangen wird. Der Stall wurde im frühen 20. Jh. saniert, wobei die Mauer zum Tenn (rechts im Bild) mitsamt der Futterkrippe neu erbaut wurde. Die Decke behält in konventioneller Art eine Holzbalkenlage. (Fotos: PB/KDP 2017)

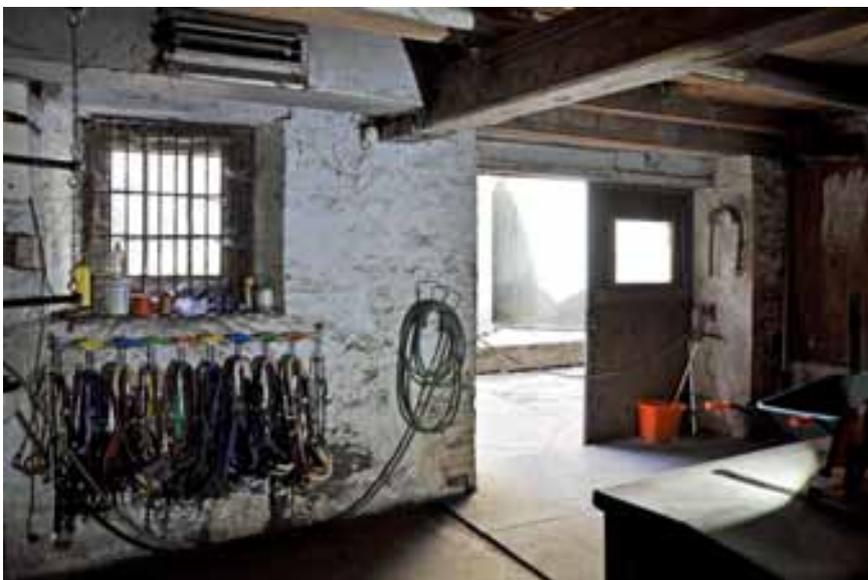
Abb. 101 – Bernseitige Scheune, Stall EG.12, Blick Richtung Osten. Das Fenster links gehört zum Stallmauerwerk aus der Zeit um 1840 und hat ein hölzernes Gewände. Das doppelflügelige Tor wurde im mittleren 20. Jh. aus der einfachen Stalltür erweitert. (Foto: PB/KDP 2017)

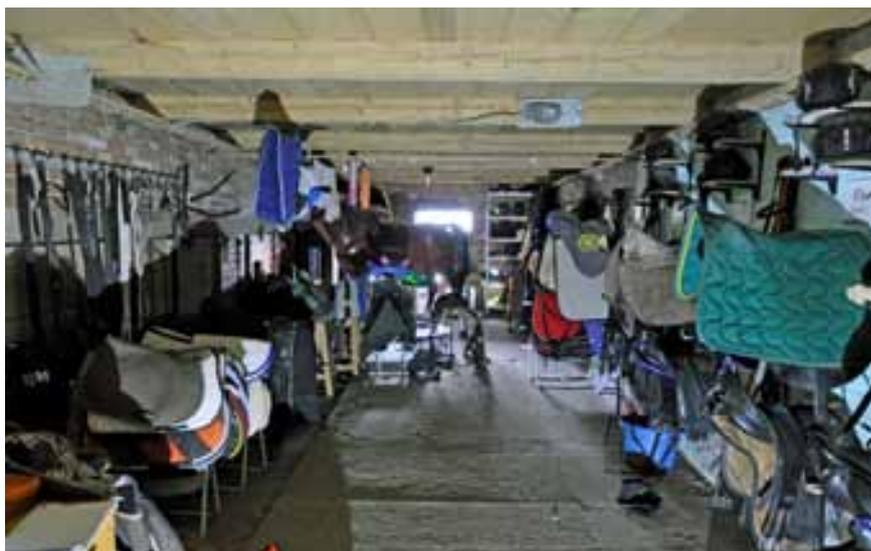
Abb. 102 – Bernseitige Scheune, ehemaliges Tenn EG.13, Blick Richtung Südwesten. Der Raum, heute als Sattelkammer genutzt, wurde in jüngster Zeit mit einer Holzdecke auf Stallhöhe versehen. Gleichzeitig wurde die talseitige Tenntoröffnung mit Backstein ausgemauert (in der Bildmitte sichtbar).  
(Foto: PB/KDP 2017)

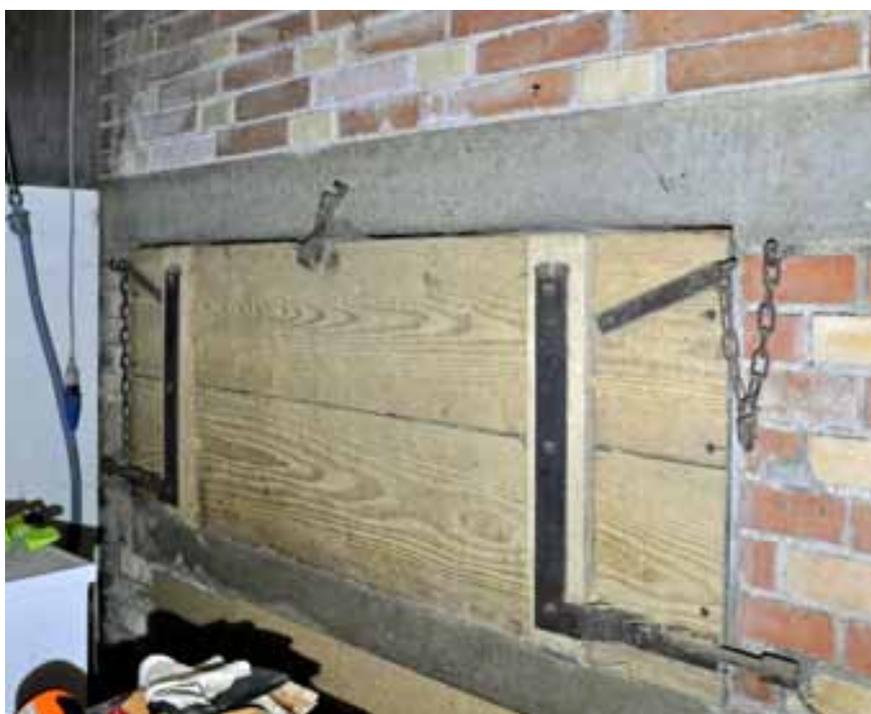
Abb. 103 – Bernseitige Scheune, ehemaliges Tenn EG.13, Detailausschnitt der thunseitigen Wand zum benachbarten Stall EG.12. Das Mauerwerk stammt von einer Stallsanierung im frühen 20. Jh. Die mit Deckel verschliessbaren Öffnungen zum Einbringen des Futters in die stallseitigen Krippen sind erhalten. Die Detailausbildung ist für das frühe 20. Jh. typisch.  
(Foto: PB/KDP 2017)

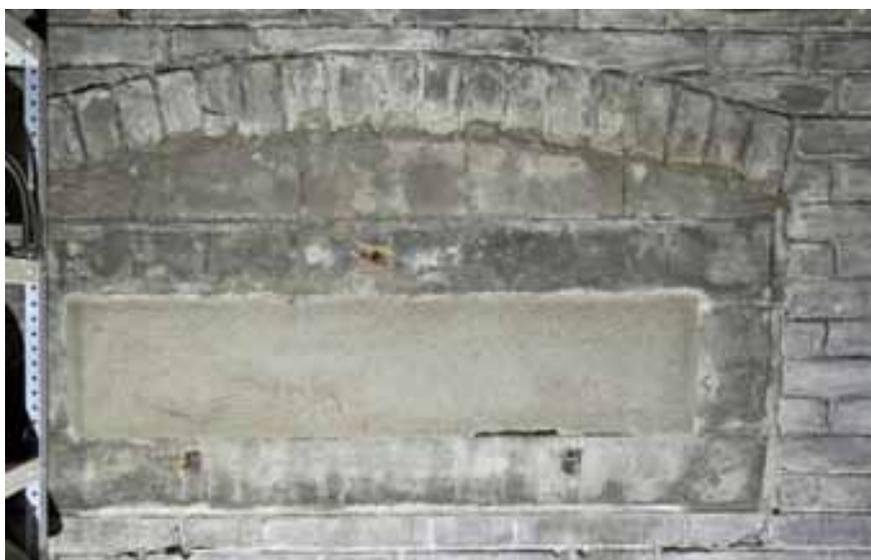
Abb. 104 – Bernseitige Scheune, ehemaliges Tenn EG.13, Detailausschnitt der bernseitigen Wand zum benachbarten Stall EG.15. Die auf Sicht mit Zement- oder Kalksandstein gemauerte Wand hat ebenfalls Futteröffnungen, die aber im Laufe des 20. Jh. vermauert worden sind. Dieses Mauerwerk steht in Zusammenhang mit einer Sanierung des Stalls EG.15, die gleichzeitig mit der Aufstockung der bernseitigen Scheune 1898 durchgeführt wurde.  
(Foto: PB/KDP 2017)

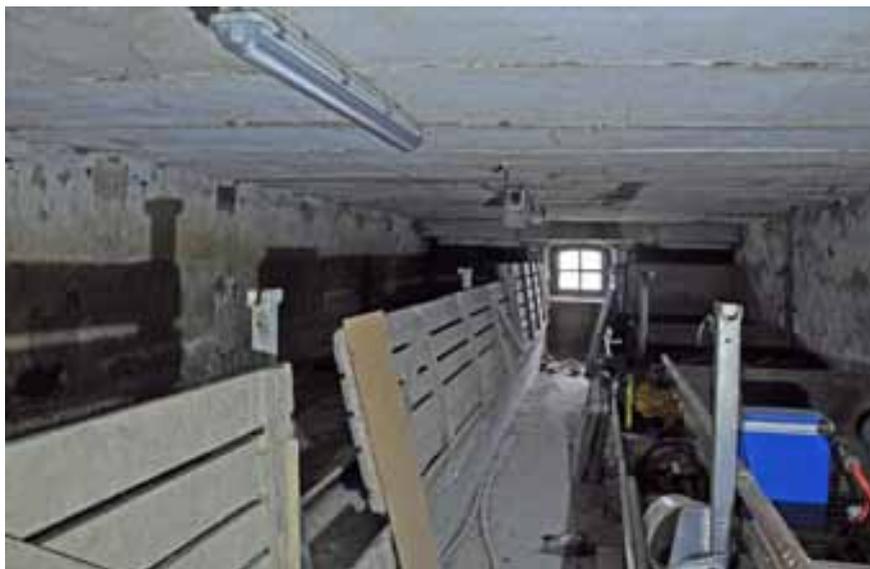
Abb. 105 – Bernseitige Scheune, Stall EG.15, Blick Richtung Südwesten. Der Stall erhielt anlässlich der Sanierung 1898 – gleichzeitig mit der Aufstockung des Bergeraums der bernseitigen Scheune – eine neue Decke aus überbetonierten Tonhourdis, die auf Stahl-Doppel-T-Trägern liegen. Zur gleichen Zeit wurden talseitig die Öffnungen für das Stallfenster und die Tür verändert. (Foto: PB/KDP 2017)

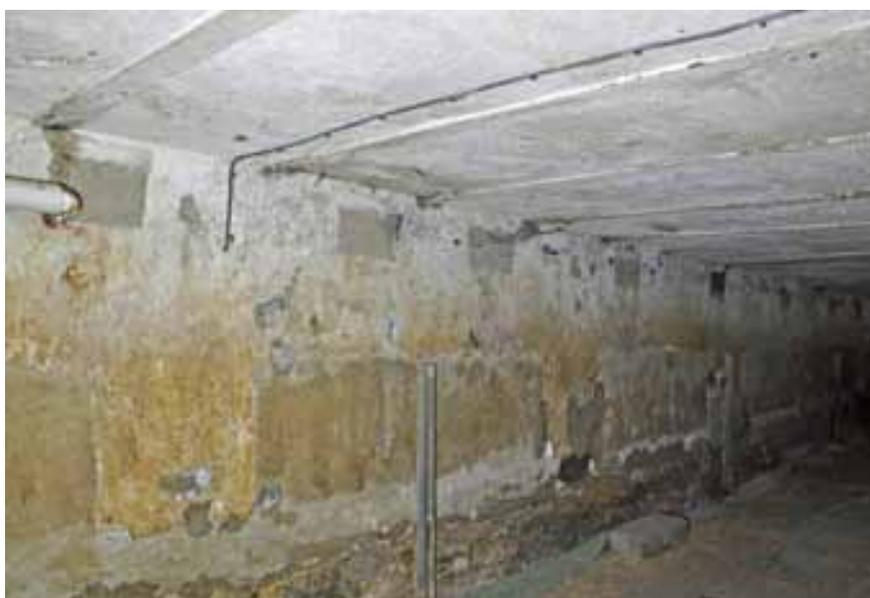
Abb. 106 – Bernseitige Scheune, Stall EG.15, Blick Richtung Süden. Die Stallwand zum Tenn wurde 1898 durch eine neue Zement- oder Kalksandsteinmauer ersetzt, die man stallseitig verputzte. Später wurden die Krippen herausgebrochen und die Futteröffnungen vermauert, wie die Spuren an der Wandoberfläche belegen. Gut sichtbar ist die Tonhourdisdecke mit Stahl-Doppel-T-Trägern. Die Unterseiten der Hourdis wurde überschlämmt und gestrichen. (Foto: PB/KDP 2017)

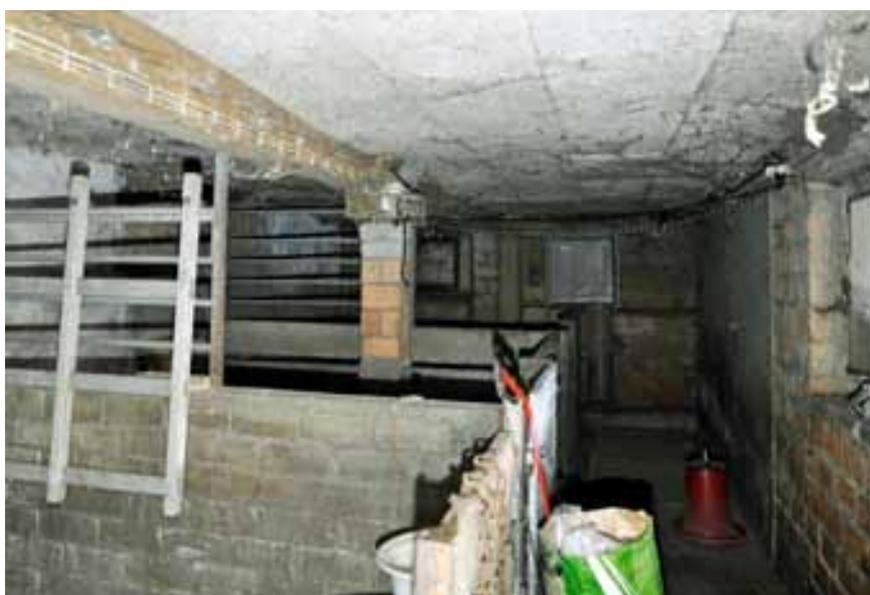
Abb. 107 – Bernseitige Scheune, Stall EG.16, Blick Richtung Südwesten. Das ursprüngliche Aussehen des Raums, insbesondere der bernseitige Abschluss, der gleichzeitig die Aussenwand der Scheune bildete, konnte nicht mehr einwandfrei nachvollzogen werden. Der Raum erhielt seine heutige Gestalt mit dem Umbau zum Schweinestall in der 2. Hälfte des 20. Jhs. (Foto: PB/KDP 2017)

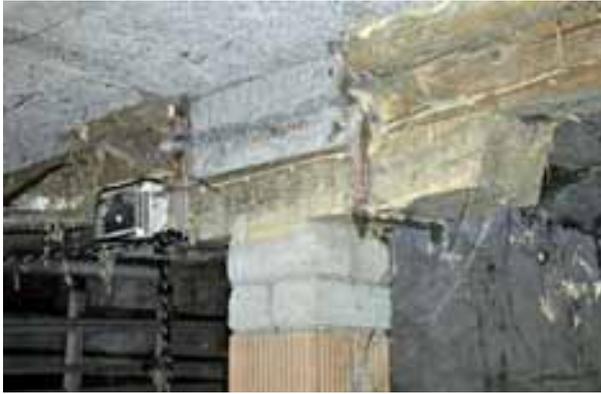
Abb. 108 – Bernseitige Scheune, Stall EG.16, Blick auf die Stütze in Raummitte, die einen Unterzug mit einem improvisierten Sattelholz trägt. Der Umbau erfüllte rein nutzungsmässige Ansprüche.  
(Foto: PB/KDP 2017)

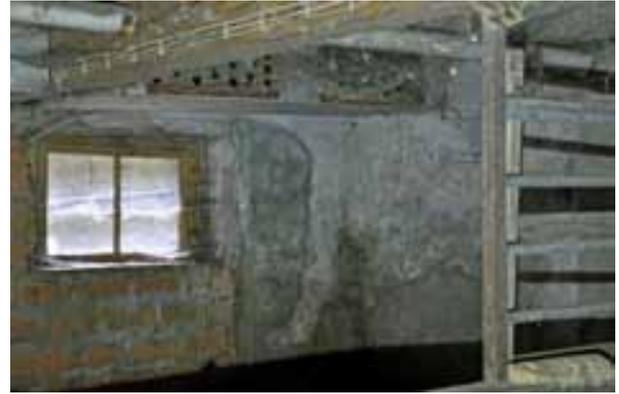
Abb. 109 – Bernseitige Scheune, Stall EG.16, Blick Richtung Osten. Der rechte Bereich des Mauerwerks stammt aus der Zeit um 1840, der linke unverputzte mit dem Fenster entstand erst mit dem Umbau zum Schweinestall in der 2. Hälfte des 20. Jhs. (Foto: PB/KDP 2017)

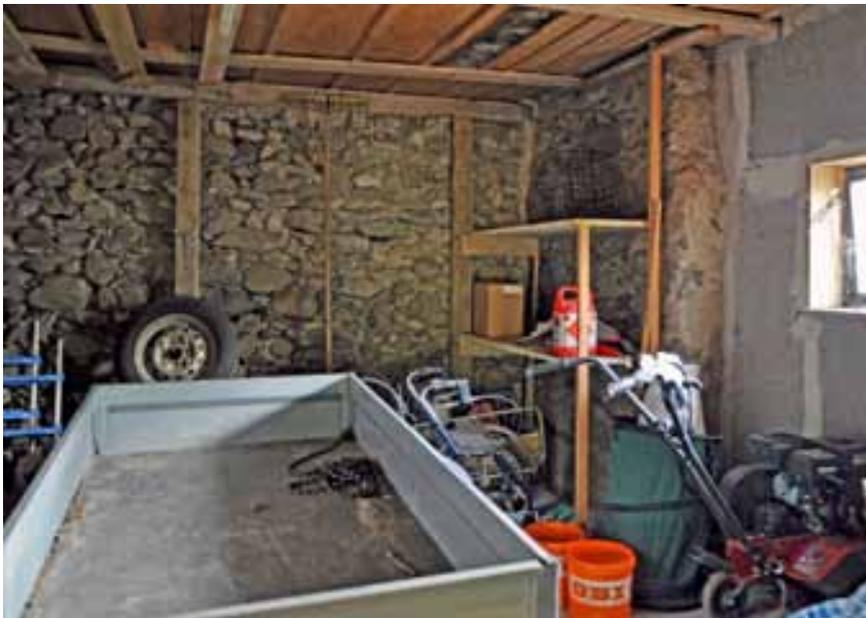
Abb. 110 – Bernseitige Scheune, Raum EG.17, Blick Richtung Südosten. Das unverputzte Bollensteinmauerwerk im Hintergrund stammt aus der Zeit um 1840 und trennt den Stall EG.15 von diesem Raum, der möglicherweise als Remise diente. Die gleichzeitig entstandene Mauer an der Talseite (rechts im Bild) endet hier mit einer Leibung, die eine Tür oder ein Tor markiert.  
(Foto: PB/KDP 2017)

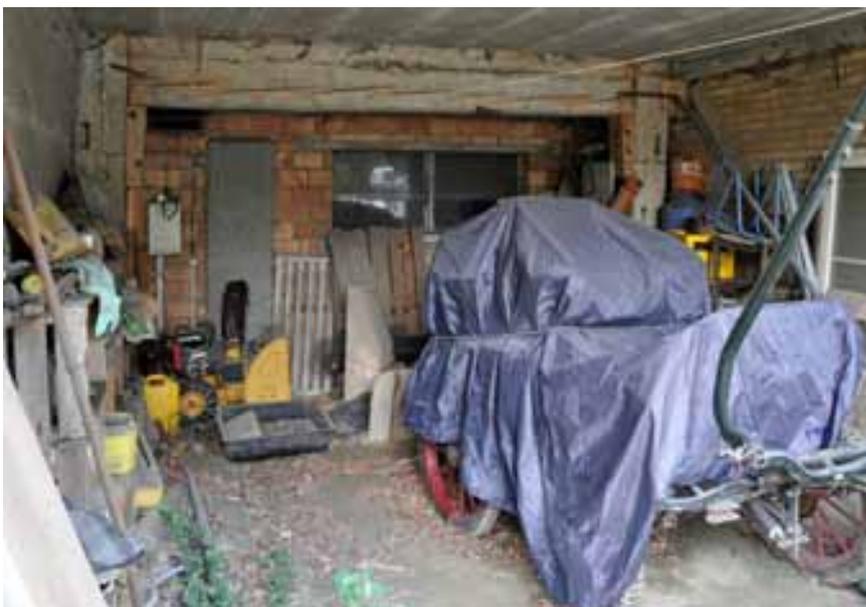
Abb. 111 – Bernseitige Scheune, Einstellraum EG.18 im bernseitig angebauten Schopf, Blick Richtung Südosten. Die Scheune endete ursprünglich auf der Ebene des hölzernen Unterzugs, wo sich deren Aussenwand befand. Später wurde die Raumtiefe vergrössert, insbesondere auch im benachbarten Raum, der zum Autoeinstellraum umfunktioniert wurde. Die Backsteinwand im Hintergrund gehört zum Umbau des Raums EG.16 in einen Schweinestall.  
(Foto: PB/KDP 2017)

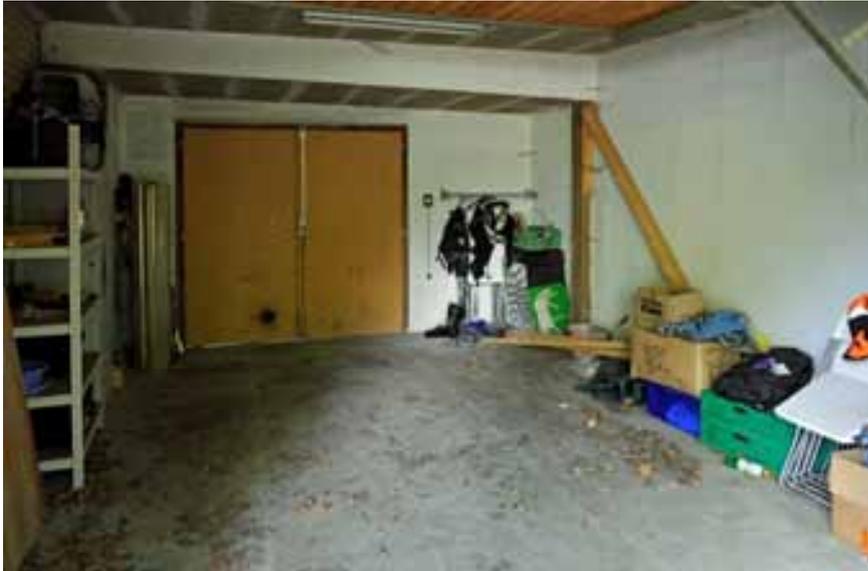
*Abb. 112 – Bernseitige Scheune, Einstellraum EG.20 im bernseitig angebauten Schopf, Blick Richtung Südosten. Die Scheune endete ursprünglich auf der Ebene des hölzernen Unterzugs. Später wurde die Raumtiefe der bernseitigen Scheune vergrössert. Das doppelflügelige Tor in der neuen Wand im Hintergrund erschliesst die ehemalige Remise EG 17. (Foto: PB/KDP 2017)*

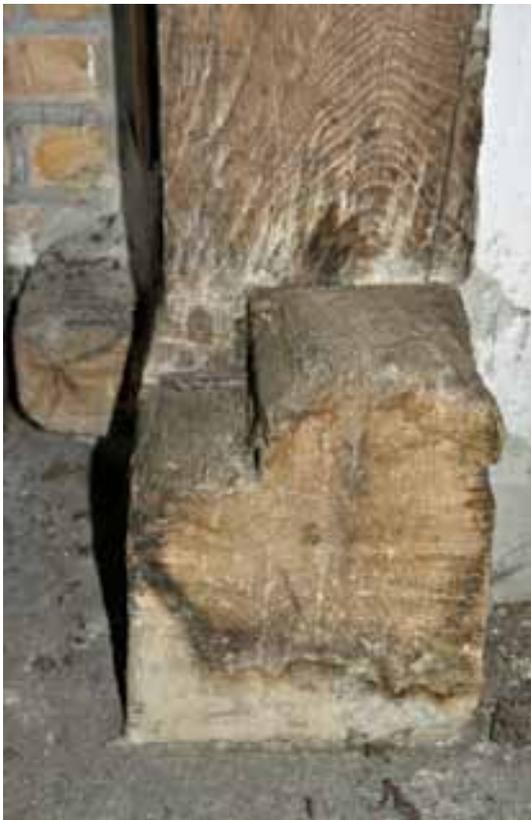
*Abb. 113 – Bernseitige Scheune, Blick Richtung Südosten, Fragment der Schwelle mit Schwellenschloss. Das Überbleibsel ist Teil der ehemaligen bernseitigen Stirnwand; erhalten geblieben ist auch der Pfosten. Der Schwellenzapfen markiert die Holzwand zwischen den Räumen EG.16 (nachmaliger Schweinestall) und der Remise EG.17; dort ist diese Wand erhalten geblieben. Der Befund belegt, dass auch nach der «Versteinerung» des Stallgeschosses um 1840 der bernseitige Abschluss aus einer hölzernen Wand bestand. (Foto: PB/KDP 2017)*

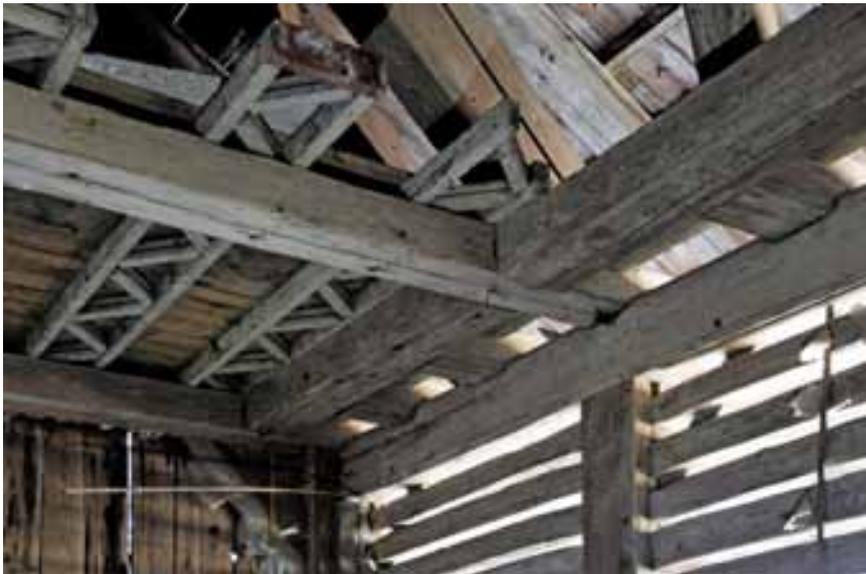
Abb. 114 – Thunseitige Scheune, Blick Richtung Süden in den Bergeraum. Die beiden durchlaufenden Balken markieren Binder des liegenden Dachstuhls. Dazwischen befinden sich kräftige Pfetten, in welche die Stichbalken der Sparrenläufe kraftschlüssig eingezapft sind. Diese Stichbalken tragen aussenseitig die sogenannte Schüpfpfette, die ihrerseits die Sparrenaufschieblinge aufnimmt, welche den Dachüberstand bilden. Die Fachwerkträger auf den Bundbalken sind eine Zutat des 20. Jhs. und stehen in Zusammenhang mit Nutzungsanpassungen.  
(Foto: PB/KDP 2017)

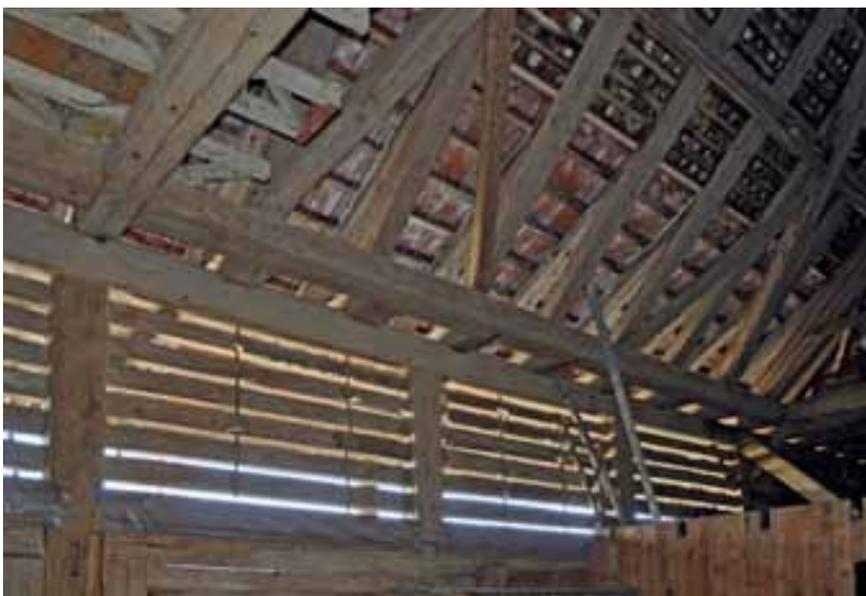
Abb. 115 – Thunseitige Scheune, Blick Richtung Westen. Auf ein korridorartig schmales Binderfeld folgt ein ungewöhnlich grosses; der nächste Binder folgt erst in der Ebene der thunseitigen Tennwand (ganz im Hintergrund). Gut sichtbar sind hier die Aufschieblinge, welche oben auf den Sparren und unten auf der Schüpfpfette aufliegen und befestigt sind.  
(Foto: PB/KDP 2017)

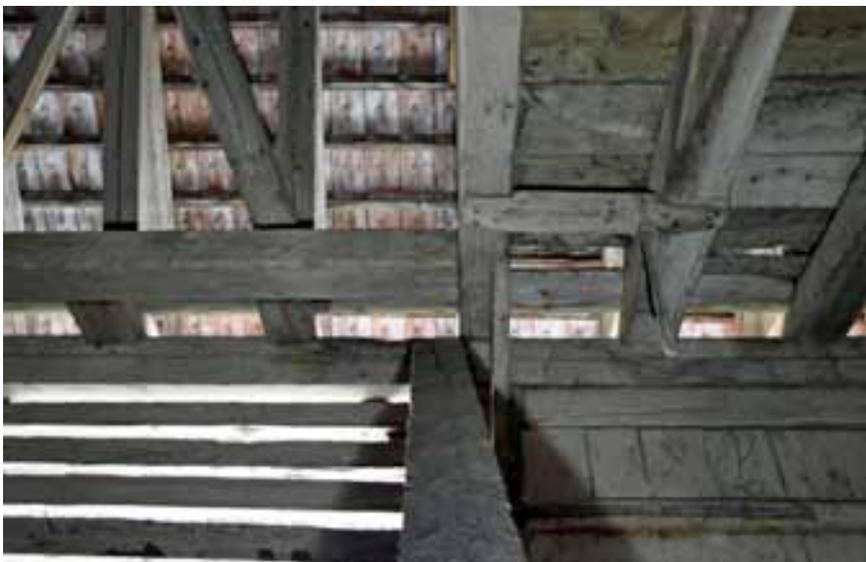
Abb. 116 – Thunseitige Scheune, Blick Richtung Südwesten (talseitige Aussenwand). Hier ist der Übergang vom Bergeraum OG.01 auf die Bühne der Hocheinfahrt OG.02 zu sehen. Die Bühne gehört zum ursprünglichen Bestand der Scheune von 1793 und liegt auf dem Niveau des «Dachbodens». Links unten im Bild erkennt man die Gimwand, rechts davon das Tennor.  
(Foto: PB/KDP 2017)

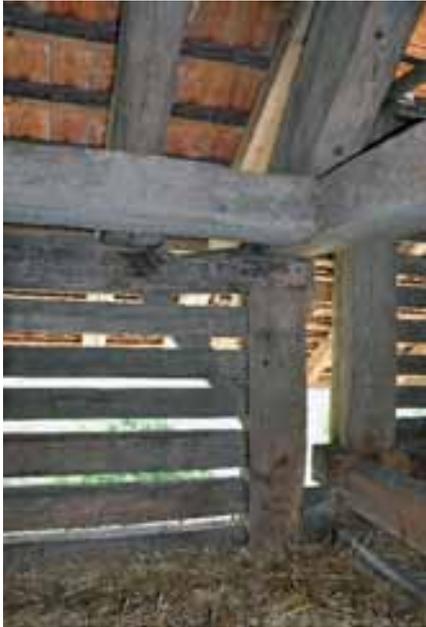
Abb. 117 (LINKS) – Thunseitige Scheune, Bergeraum, Blick Richtung Nordwesten auf den bernseitigen Abschluss der Scheune, der im Dachbereich wiederum mit einem Binder erfolgt. Der Pfosten rechts davon gehört bereits zur anschliessenden bernseitigen Scheune.
