## **Kirchdorf, Uttigenstrasse 2a Schlösslischeune**

## **Bauhistorische Analyse und Dokumentation**

**Denkmalpflege des Kantons Bern  
15. Mai 2018**

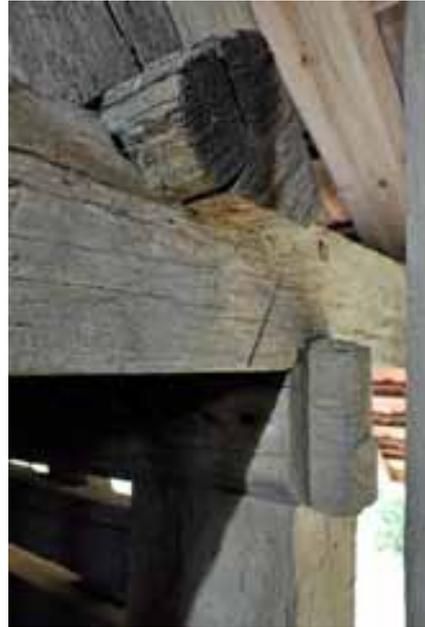
Abb. 118 (RECHTS) Thunseitige Scheune, Bergeraum, Blick von der bernseitigen Scheune Richtung Süden. Die Wandpfette der Gimwand und die Schwelle des Dachstuhls stossen hier an die benachbarte und ältere bernseitige Scheune. Es handelt sich dabei nicht um nachträgliche Schnitte, sondern um die originalen Balkenenden.  
(Fotos: PB/KDP 2017)

Abb. 121 – Thunseitige Scheune, Bergeraum, Blick von der bernseitigen Scheune Richtung Osten. Die Wandpfette der Gimwand und die Schwelle des Dachstuhls stossen hier an die benachbarte und ältere bernseitige Scheune. Es handelt sich dabei nicht um nachträgliche Schnitte, sondern um die originalen Balkenenden (vgl. auch Abb. 118 für den gegenüberliegenden Abschluss).  
(Foto: PB/KDP 2017)

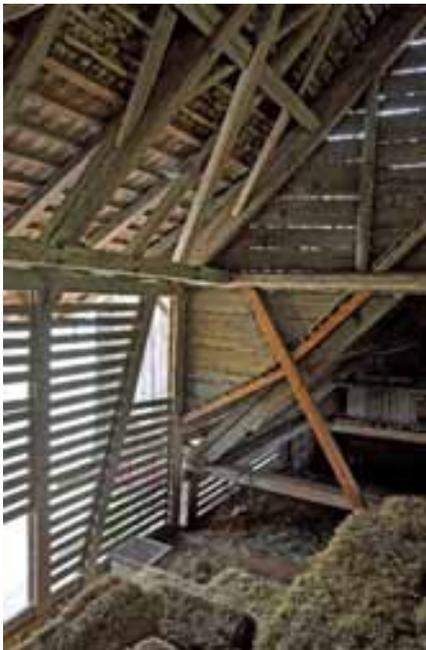
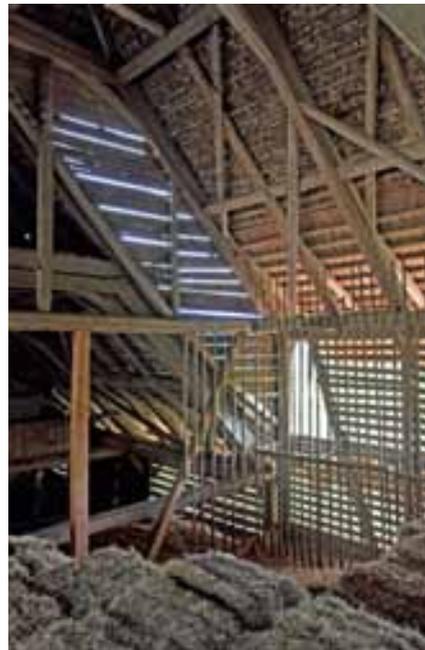
Abb. 119 (LINKS) & Abb. 120 (RECHTS) – Bernseitige Scheune, Bergeraum und Dachwerk, Blick Richtung Osten (LINKS) und Süden (RECHTS). Im Hintergrund ist die anstossende thunseitige Scheune zu sehen. Der überhohe Bergeraum entstand 1893, wobei der alte Dachstuhl der Scheune von 1704 weiterverwendet wurde. Konstruktiv sind die Dachstühle der beiden Scheunen identisch. Sie gleichen sich auch in den Details, obwohl eine zeitliche Distanz von rund neun Jahrzehnten zwischen ihnen liegt.  
(Fotos: PB/KDP 2017)

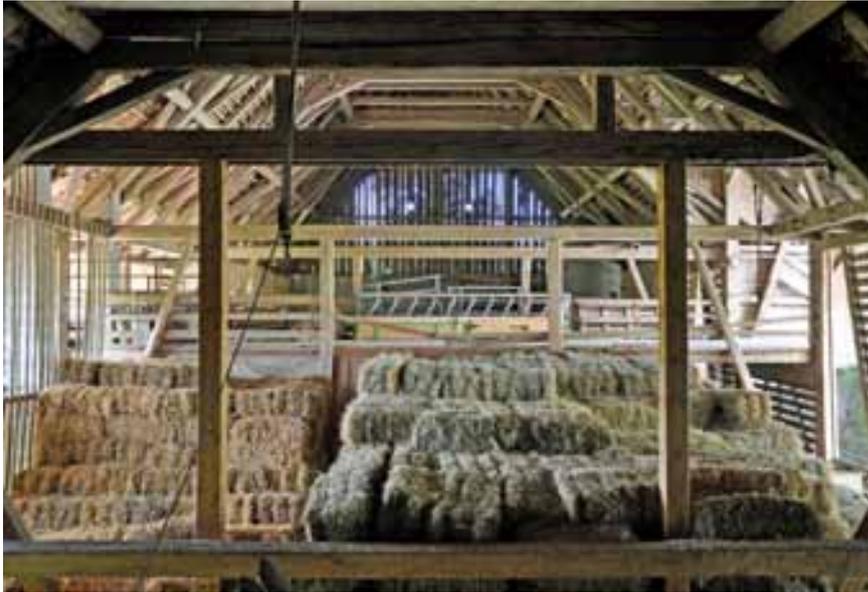
Abb. 122 – Blick vom Dachraum der thuseitigen Scheune in den hohen Bergeraum der bernseitigen Scheune. Die Bühne der Hocheinfahrt liegt in der bernseitigen Scheune auf einem Zwischenniveau und nicht auf der Höhe des «Dachbodens».  
(Foto: PB/KDP 2017)

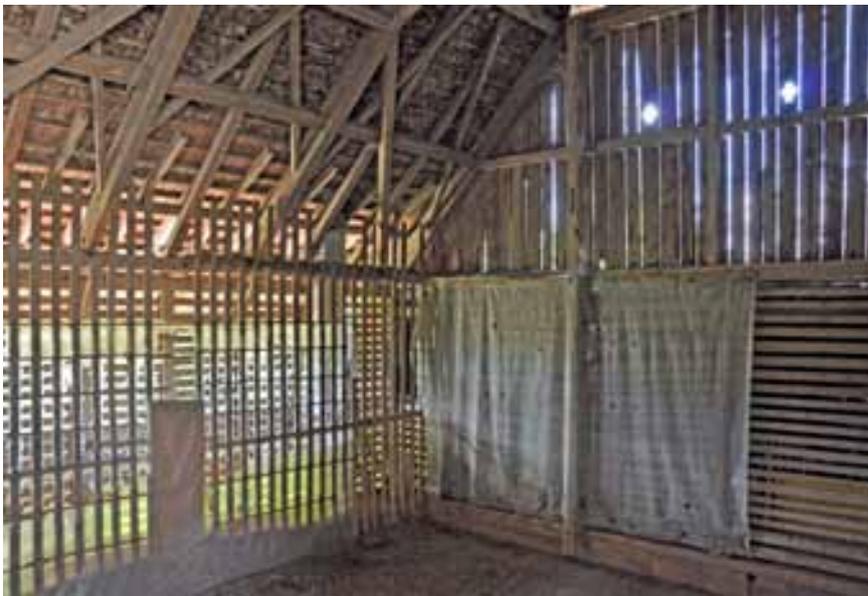
Abb. 123 – Bernseitige Scheune, Bergeraum und Dachwerk, Blick Richtung Westen. Im Hintergrund ist die mit vertikalen Brettern verkleidete bernseitige Stirnwand zu sehen. Die Lattenwand vor der Gimwand ist eine nachträgliche Zutat, gleich wie die zusätzlichen Vordachsparren, die als notwendig erachtet wurden, um im Vordachbereich den recht grossen Sparrenabstand zu reduzieren. Der Dachstuhl von 1704, der anlässlich der Aufstockung 1898 weiterverwendet wurde, war möglicherweise für eine Holzschindeldeckung ausgelegt.  
(Foto: PB/KDP 2017)

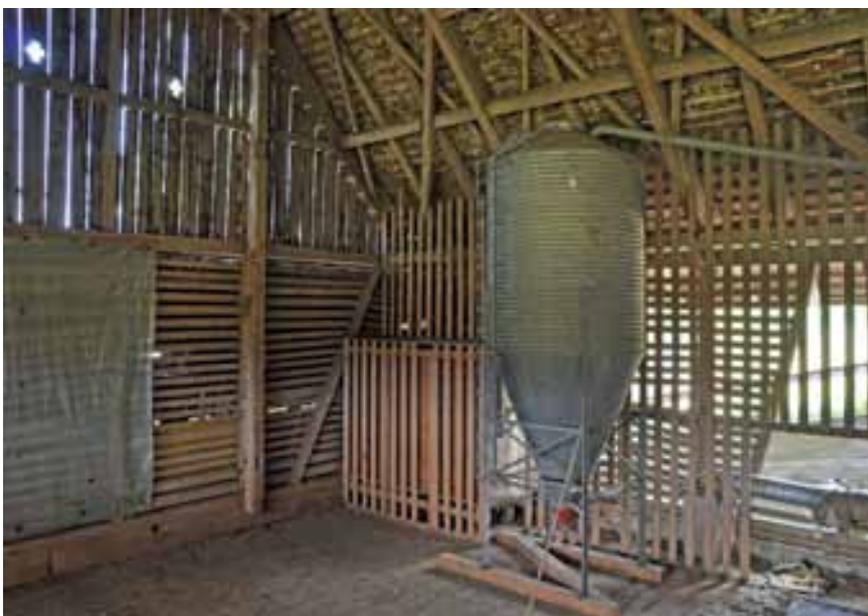
Abb. 124 – Bernseitige Scheune, Bergeraum und Dachwerk, Blick Richtung Norden. Die mit enggestellten Latten versehene Gimwand unterhalb der vertikalen Verbretterung der Stirnwand war aussen nie sichtbar. Dort befindet sich der Dachraum über dem bernseitig angebauten Schuppen, der mit einem Pultdach an die alte Scheune anschliesst. Im Bereich des Dachwerks ist die Längsaussteifung mit den sich kreuzenden Diagonalen zu erkennen.  
(Foto: PB/KDP 2017)

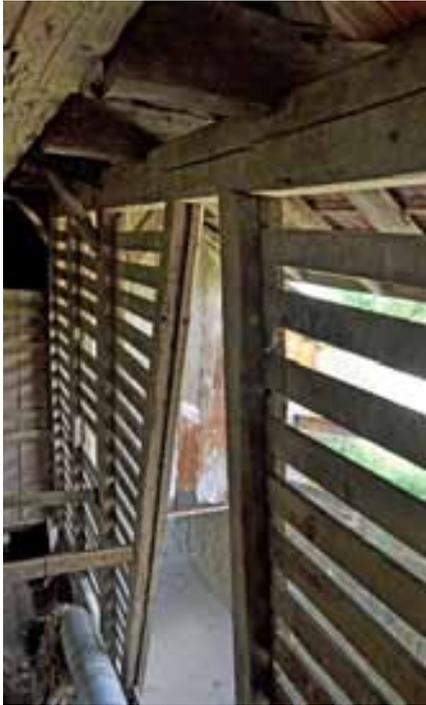
Abb. 125 (LINKS) – Bernseitige Scheune, Gimwand Seite Berg. In die genuteten Pfosten sind Bretter eingeschoben, anders als bei der Gimwand der thunseitigen Scheune, für die aussenbündig eingepasste Bohlen verwendet wurden.

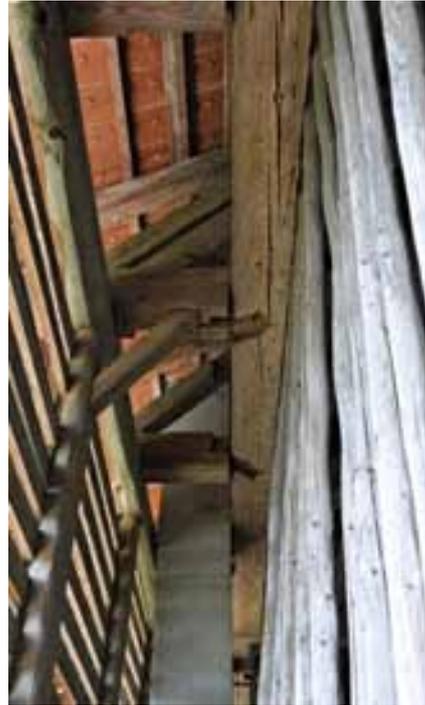
Abb. 126 (RECHTS) – Bernseitige Scheune, Talseite, Blick nach oben auf den Wandabschluss und die rückversetzte Pfette, in welche die Stichbalken eingezäpft sind. Diese kräftigen Pfetten bestehen teilweise aus wiederverwendeten Bauteilen (Bildmitte: leere Blattsassen), zum Teil wurden sie aus zwei kräftigen Balken mit Zahnschnitt und Schrauben zu einem Träger zusammengefügt.

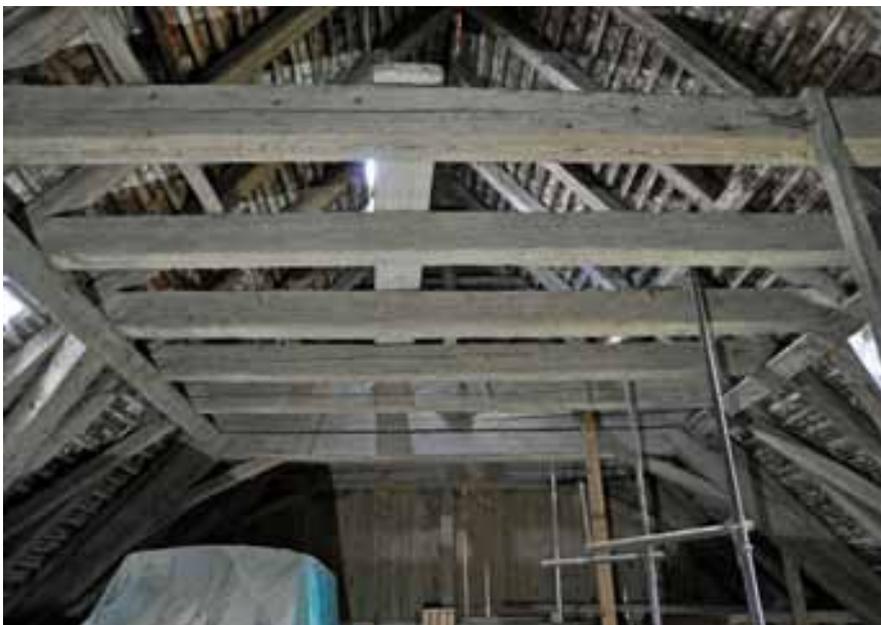
Abb. 127 – Thunseitige Scheune, Dachstuhl von 1793, Blick Richtung Südosten. Über den Mittelpfetten des Dachstuhls liegt konsequent bei jedem Sparrenlauf ein Kehlbalken. Der obere Teil des Stuhls ist ohne Firstpfette ausgeführt.  
(Foto: PB/KDP 2017)

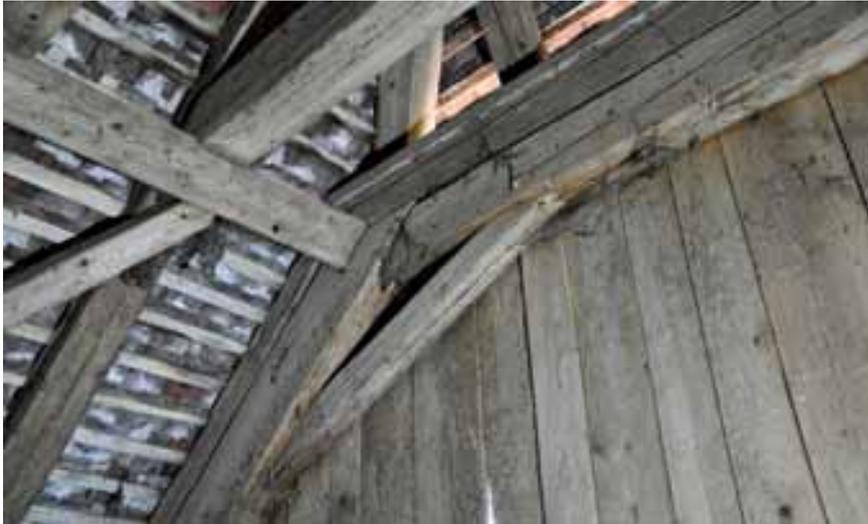
Abb. 128 – Thunseitige Scheune, Dachstuhl von 1793, Blick Richtung Osten in den Eckpunkt am Übergang zum Gerschild. Der letzte Dachstuhl-Binder liegt in der Ebene der Stirnwand. Der dortige Vorsprung ist bescheiden und wird lediglich durch zwei Stirnläden gebildet, die an der Unterseite der Dachlatung aufgenagelt sind. (Foto: PB/KDP 2017)

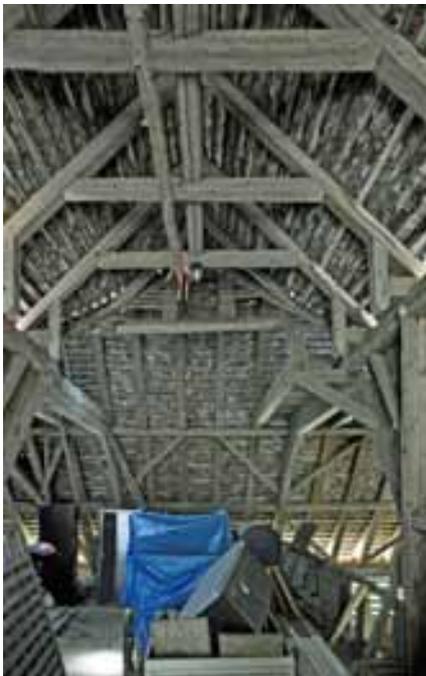
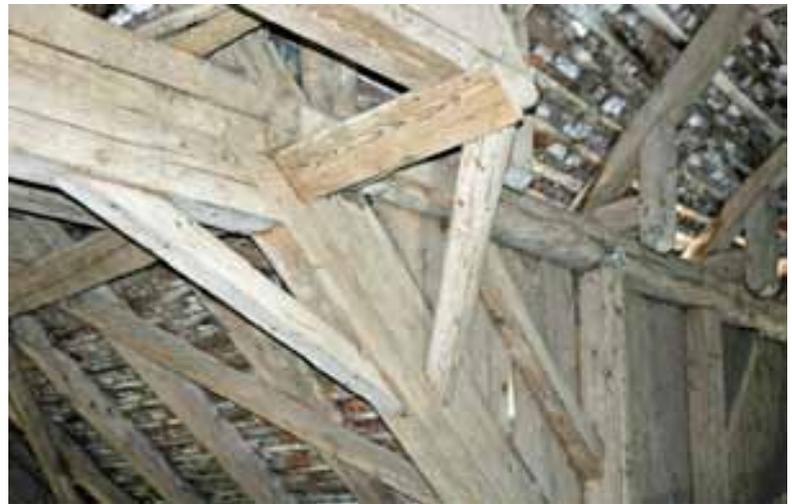
Abb. 129 (OBEN) – Thunseitige Scheune, Blick Richtung Norden auf den Übergang von der ursprünglichen Hocheinfahrt auf den Dachstuhl. Die Mittelpfette lief ursprünglich durch und wurde später wegen der zunehmenden Höhe der Heuwagen weggesägt. – Abb. 130 (LINKS) – Thunseitige Scheune, Blick von der Hocheinfahrt in den Dachraum. (Fotos: PB/KDP 2017)

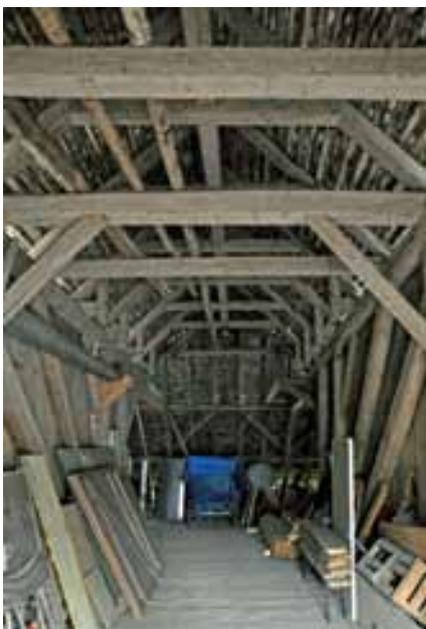
Abb. 131 (LINKS) – Thunseitige Scheune, Blick von aussen in die Hocheinfahrt. Das Dachwerk der Hocheinfahrt besteht aus einfachen Dreieckbindern. In der Mitte stabilisiert ein durchlaufender Balken die beiden Seitenwände.

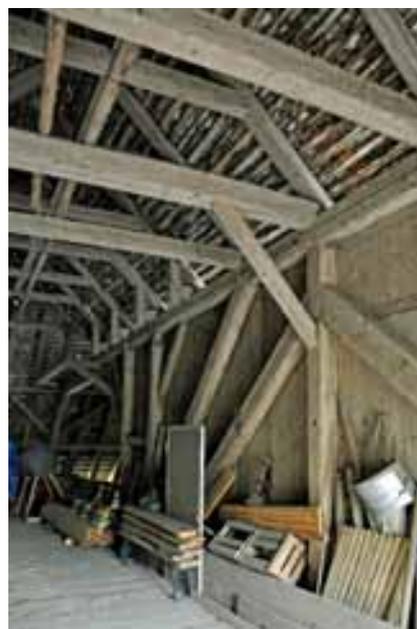
Abb. 132 (RECHTS) – Thunseitige Scheune, Hocheinfahrt, Blick Richtung Nordwesten auf die Wand. Konstruktiv handelt es sich um ein Sprengwerk, das den Graben zwischen der Stützmauer und der Scheune überbrückt. Dachstuhl und Hocheinfahrt bilden zeitlich eine Einheit, sie stammen aus dem Jahr 1793.

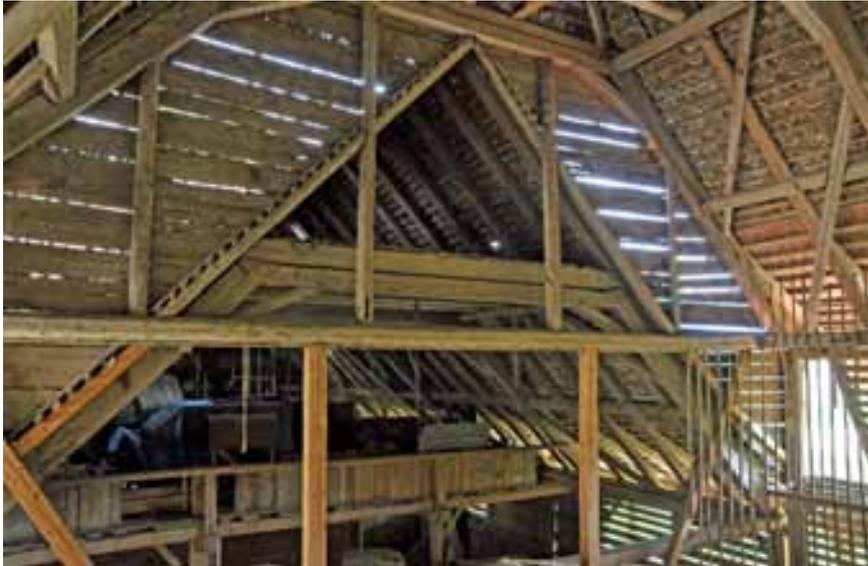
Abb. 133 – Bernseitige Scheune, Dachraum, Blick in Richtung der thunseitigen Scheune. Der letzte Binder der thunseitigen Scheune von 1793 ist gut ablesbar. Die eindrückliche Differenz zwischen dem tieferen und dem höheren Dachstuhl wird durch horizontale Bretter verschlossen. Das bergseitige Giebfeld (links) ist aussen mit Schindeln verkleidet, die unterdessen durch die Witterung stark reduziert worden sind. (Foto: PB/KDP 2017)

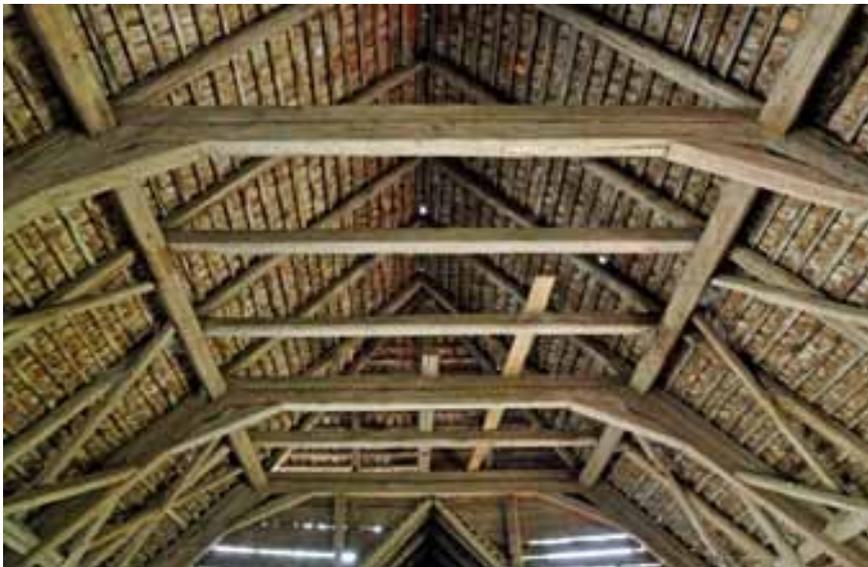
Abb. 134 – Bernseitige Scheune, Dachraum, Blick in Richtung thunseitige Scheune, oberer Teil. Auch hier verfügt jeder Sparrenlauf über einen Kehlbalken, und der First ist pfettenlos ausgebildet. Auffällig ist der grosse Sparrenabstand, der darauf hinweisen könnte, dass der 1704 gezimmerte Dachstuhl ursprünglich für eine Deckung mit Holzschindeln ausgelegt wurde. (Foto: PB/KDP 2017)

Der Dachstuhl ist der älteste Teil der bernseitigen Scheune; sein Holz wurde im Herbst Winter 1703/04 gefällt und unmittelbar anschliessend verarbeitet.<sup>5</sup> Es handelt sich um eine klassische Konstruktion aus liegenden Bindern. Sieben davon überspannen die Breite von 13,20 m, wobei die beiden äussersten in der Ebene der Stirnwände liegen. Die Verteilung der übrigen fünf Binder in Längsrichtung ist nicht regelmässig. Die unterschiedlichen Abstände scheinen auf die Grundrissteilung der alten Scheune im Stallgeschoss Rücksicht genommen zu haben. Noch heute sind gewisse Bezüge erkennbar, trotz Umstellung der Scheune zwischen 1757 und 1793, einer Stallgeschossauswechslung um 1840 und jüngeren Veränderungen.

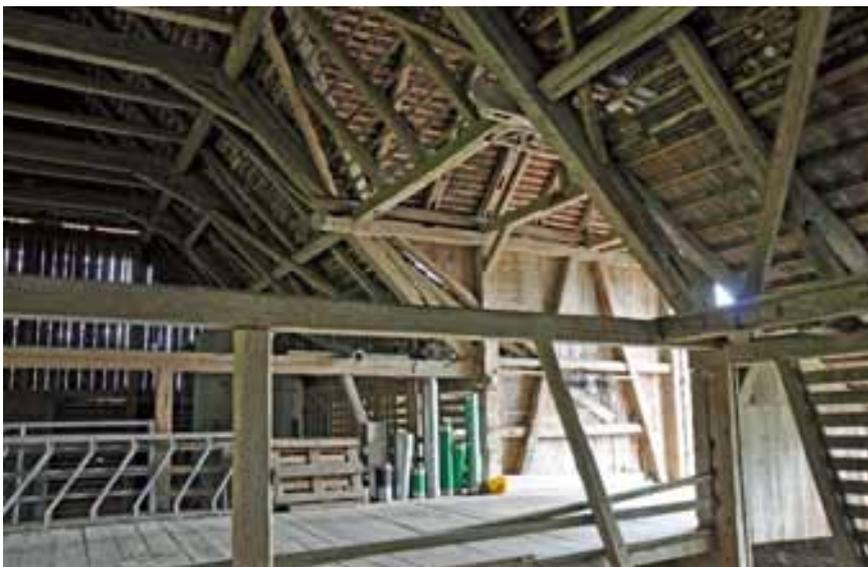
Abb. 135 – Bernseitige Scheune, Dachraum, Blick Richtung Norden in die Hocheinfahrt. Dieser Dachstuhl, der 1704 entstand, verfügte ursprünglich nicht über eine Hocheinfahrt. Eine erste Hocheinfahrt in der bernseitigen Scheune ist für das mittlere 19. Jh. nachgewiesen. Die jetzige Hocheinfahrt stammt aber von 1898, als der Bergeraum der Scheune aufgestockt wurde. Im Vordergrund die Hocheinfahrtsbühne, die sich auf einem Zwischeniveau befindet und nicht auf der Höhe des «Dachbodens». (Foto: KKA/KDP 2016)

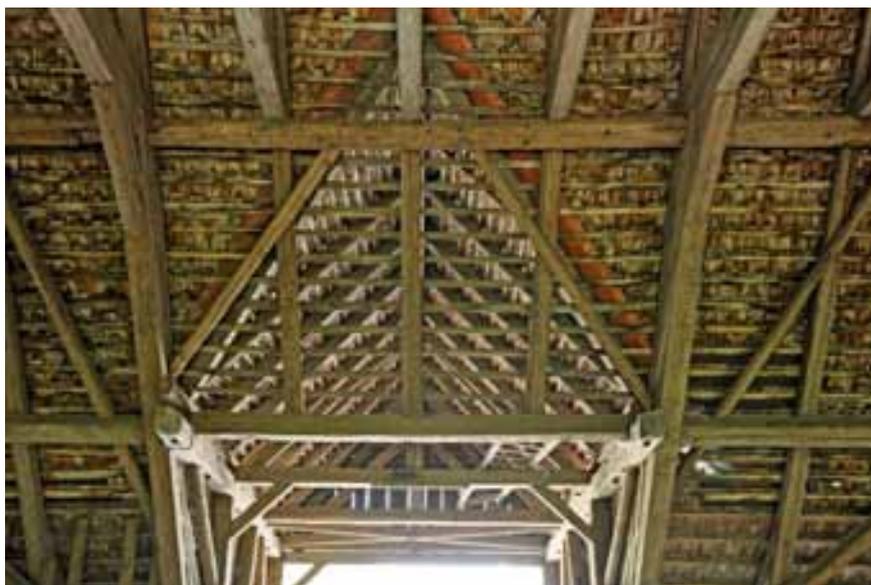
Abb. 136 – Bernseitige Scheune, Dachraum, Blick Richtung Nordosten in die Hocheinfahrt. Bis zur Mittelpfette läuft der Dachschild mit samt (leeren) Dachlatten durch. Die Hocheinfahrt ist genau zwischen zwei Binder eingestellt; das darunterliegende Tenn ist jedoch schmaler und nur thunseitig mit der Hocheinfahrt bündig (vgl. Abb. 21 und 22).  
(Foto: PB/KDP 2017)

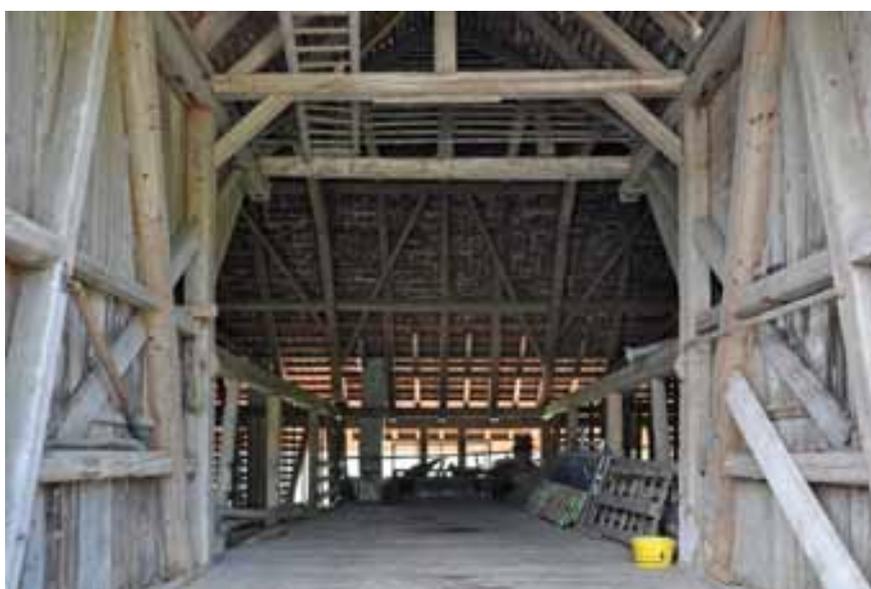
Abb. 137 – Bernseitige Scheune, Blick von der 1898 gebauten Hocheinfahrt in den Dachraum. Der Graben zwischen der Stützmauer und der Scheune wird durch je einen Dreiecksbinder in den Seitenwänden der Hocheinfahrt überwunden.  
(Foto: PB/KDP 2017)

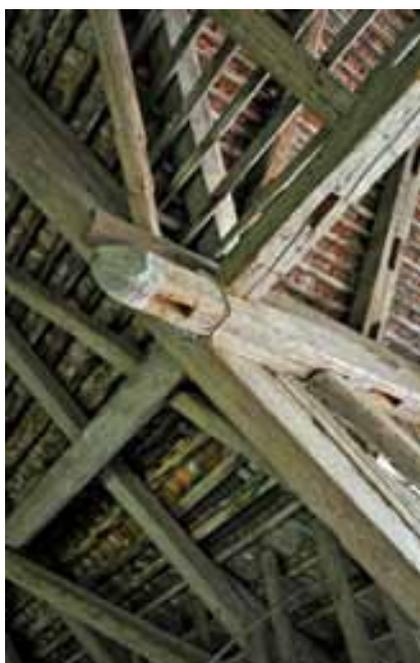
Abb. 138 (LINKS) – Bernseitige Scheune, Blick nach oben Richtung Norden. Zusammenschluss der Hocheinfahrt mit dem alten Dachstuhl. Für die Hocheinfahrt wurde 1898 zum Teil auch Bauholz wiederverwendet, wie die leeren Zapflöcher belegen.

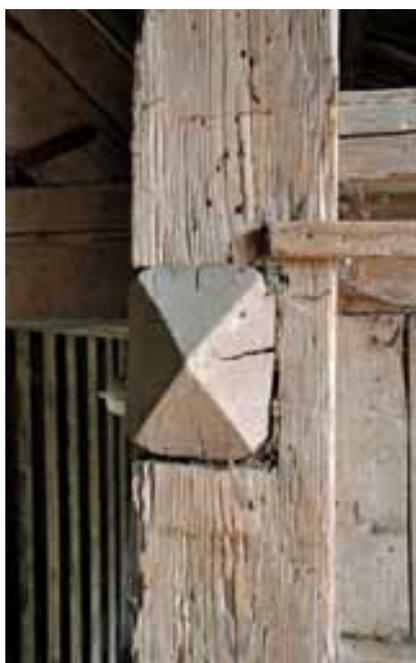
Abb. 139 (RECHTS) – Bernseitige Scheune, Hocheinfahrt, Verbindung der Wandpfette des Bergeraums mit dem letzten Ständer der Hocheinfahrt. Der pyramidenförmige Abschluss der Pfette dürfte noch von der ersten Hocheinfahrt stammen, die vor 1854 eingebaut worden war, möglicherweise um 1840 zusammen mit dem Stallmauerwerk.

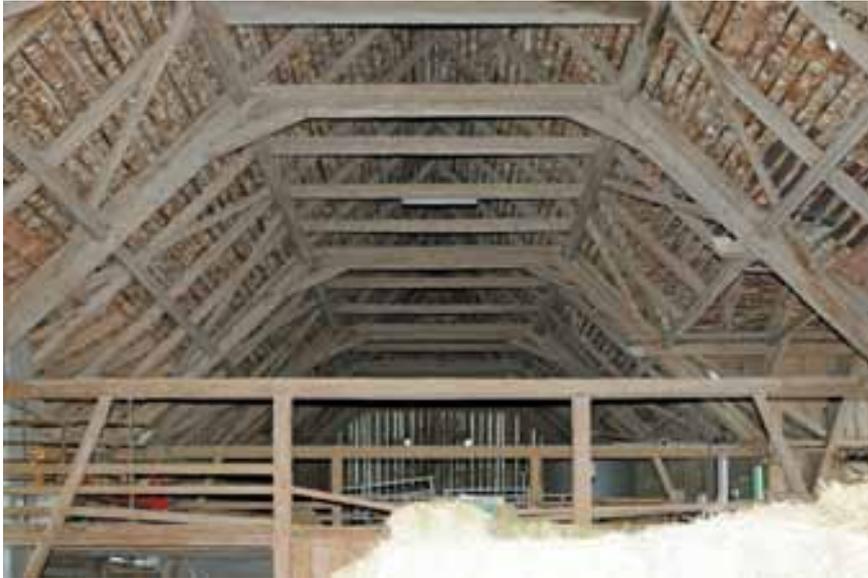
Abb. 140 – Bernseitige Scheune, Blick von der Hochfahrtsbühne Richtung Nordwesten. Die Konstruktionsweise des 1704 gezimmerten Dachstuhls – liegende Binder mit Zwischen- und Mittelfetten, pfettenlose Firstausbildung, Kehlbalken bei jedem Sparrenpaar, Längsaussteifung durch diagonale Windverbände in den Ebenen der Hauptdachschilder, traufseitige Vordachausladung mittels Aufschieblingen – ist hier exemplarisch ablesbar. Der Dachstuhl wurde seit seiner Erstellung zwei Mal umgesetzt!  
(Foto: KKA/KDP 2016)

Die liegenden Binder sind in der im frühen 18. Jahrhundert gebräuchlichen Art ausgebildet; die Büge zwischen den Streben (Stuhlsäulen) und den Kehlbalken überblattet, die Verbindungen mit einem Holznagel gesichert und die ganze Konstruktion mit Abbundzeichen aus römischen Ziffern durchnummeriert.<sup>6</sup> Ursprünglich verfügten die Binder über durchlaufende Zugbalken, die möglicherweise auf baulichen Strukturen auflagerten, die sich aus der Grundrissteilung im Stallgeschoss ergaben – deswegen vermutlich die unregelmässige Binderanordnung. Die Binder sind in Längsrichtung durch je eine Mittelpfette und, weiter unten, durch ein Zwischenpfette verbunden sowie durch recht steil stehende diagonale Hölzer (Streben) zwischen Schwelle und Mittelpfette stabilisiert. Die Sparren weisen recht grosse Abstände zwischen ca. 1,10 und fast 1,50 m auf; sie sind am pfettenlosen First miteinander verblattet. Im unteren Drittel sind sie mit Aufschieblingen versehen, welche traufseitig einen grosszügigen Dachüberstand bilden. Sie lagern auf einer Schüpfpfette, die ihrerseits mit Stichbalken in die Wandkonstruktion eingebunden ist. Diese Stichbalken werden raumseitig durch einen längslaufenden Balken stabilisiert. Im thunseitigen Abschnitt laufen diese Balken über zwei Binderfelder, im bernseitigen sogar über deren drei; das heisst, sie ersetzen in diesen Bereichen auch die Zugbalken der Binder. Solche sind lediglich an den beiden Stirnseiten sowie zu beiden Seiten der Hocheinfahrtsbühne erhalten. Bernseitig des Trens ist die zu überbrückende Distanz mit 10 m ausserordentlich gross, weshalb die Zimmerleute 1898 dort die beiden Balken entsprechend kräftig aus zwei verzahnten und verschraubten Hölzern zusammensetzten, damit diese die Kräfte aufnehmen können. Thunseitig, wo die Distanz geringer ist, verwendete man gebrauchtes Bauholz, aber die einteiligen Querschnitte sind auch hier üppig bemessen.

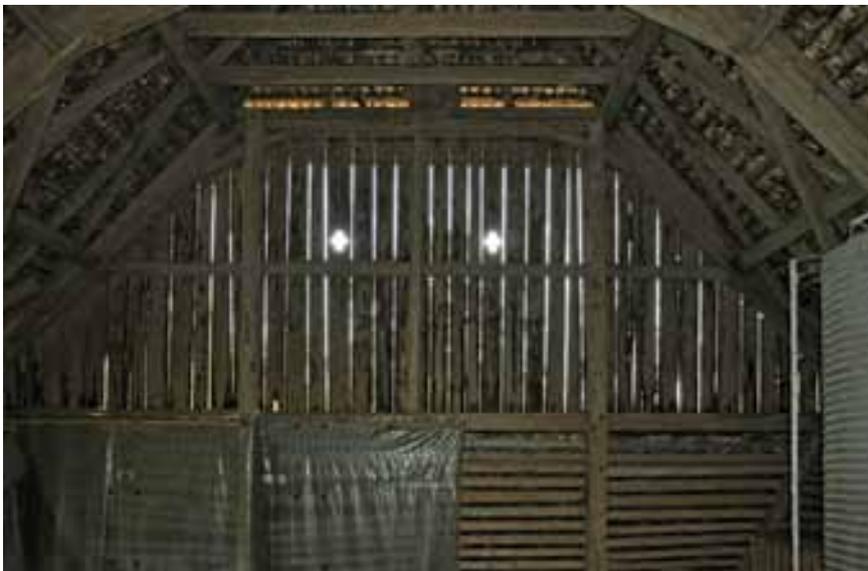
Abb. 141 – Bernseitige Scheune, Blick von der Hochfahrtsbühne Richtung Nordwesten auf die bernseitige Stirnwand, die in dieser Form in Zusammenhang mit der Aufstockung des Bergeraums 1898 geschaffen wurde. Der letzte Dachbinder steht in der Ebene der Stirnfassade. Ein einfaches Holzgerüst dient als Träger der vertikalen Verbretterung. Die beiden Schweizerkreuze als Lichtausschnitt sind ein gängiges Motiv in der 2. Hälfte des 19. Jhs.  
(Foto: KKA/KDP 2016)
